第4回流域管理と地域計画の連携方策に関するワークショップ

# 台風10号による岩手県小本川の被害報告

岩手大学地域防災研究センター 自然災害解析部門  
土木学会水工学委員会・同東北支部合同 平成28年台風10号水害調査団団長

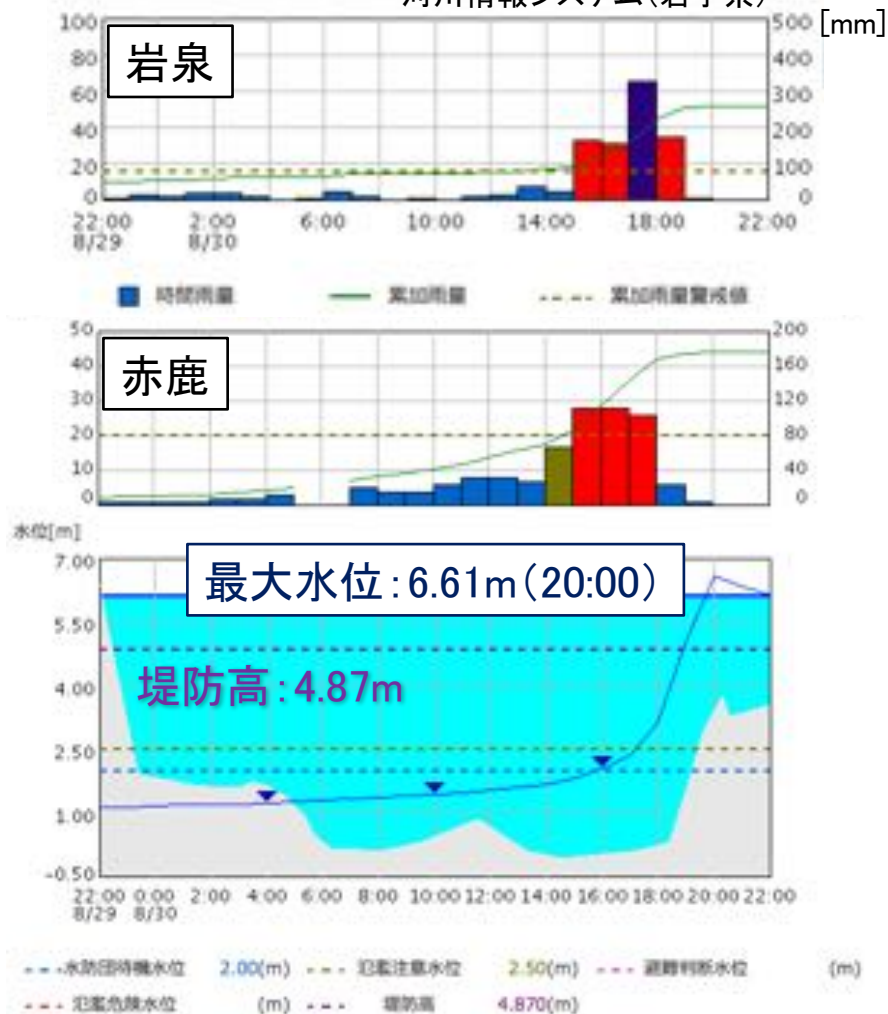
河川情報システム(岩手県)

1時間降水量

70.5 mm/hr (岩泉)

8月の月降水量

586.5 mm (岩泉)

観測史上最大

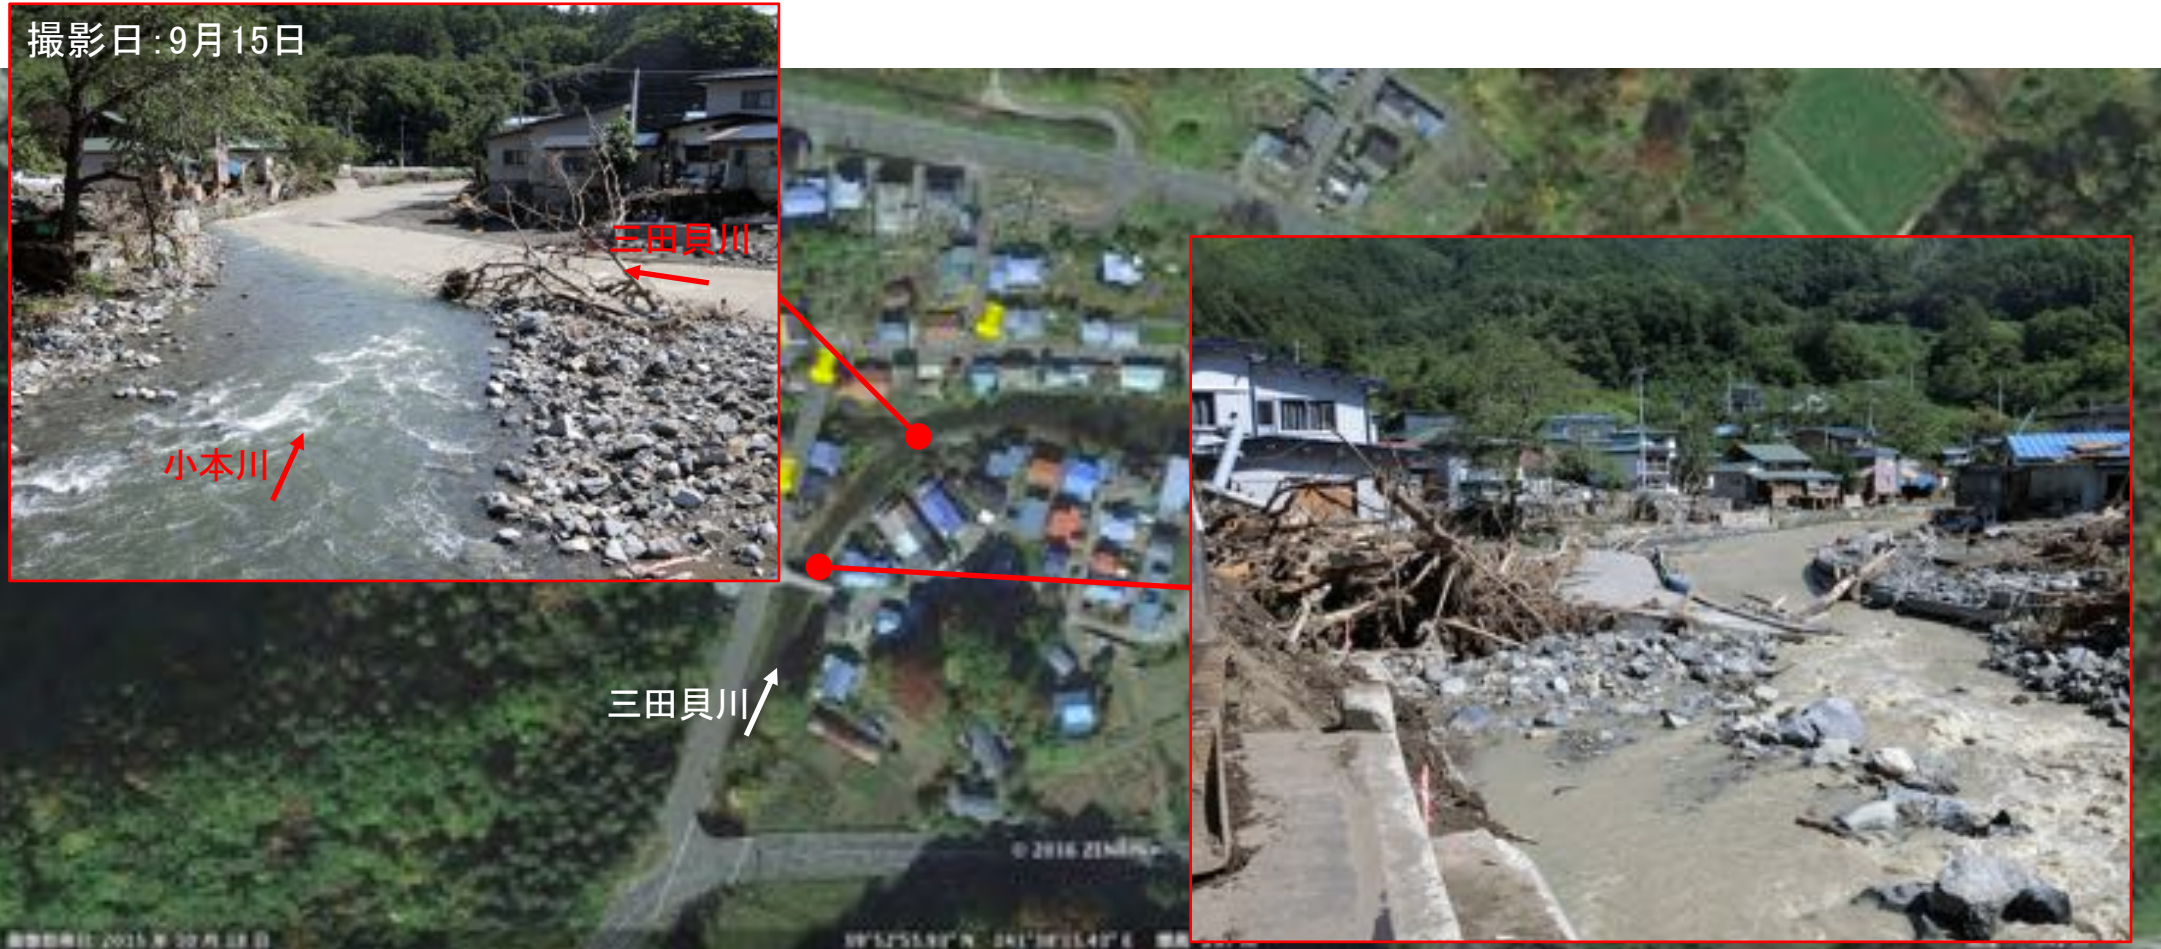
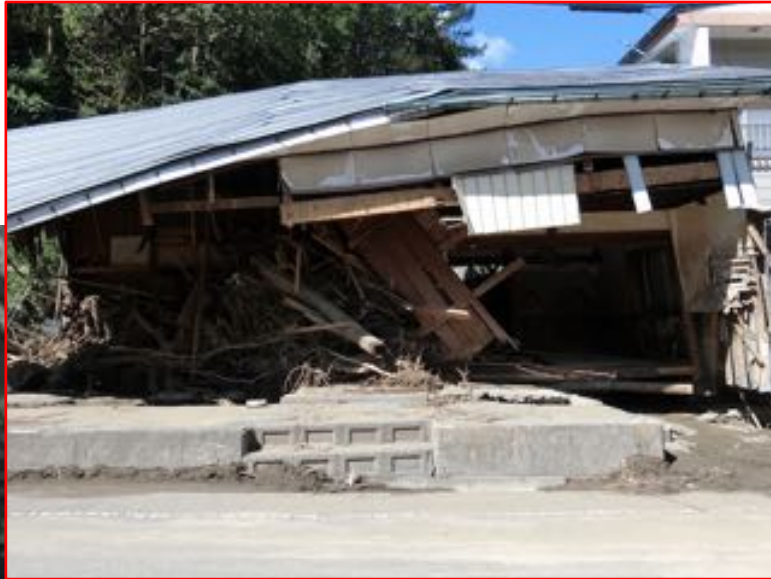
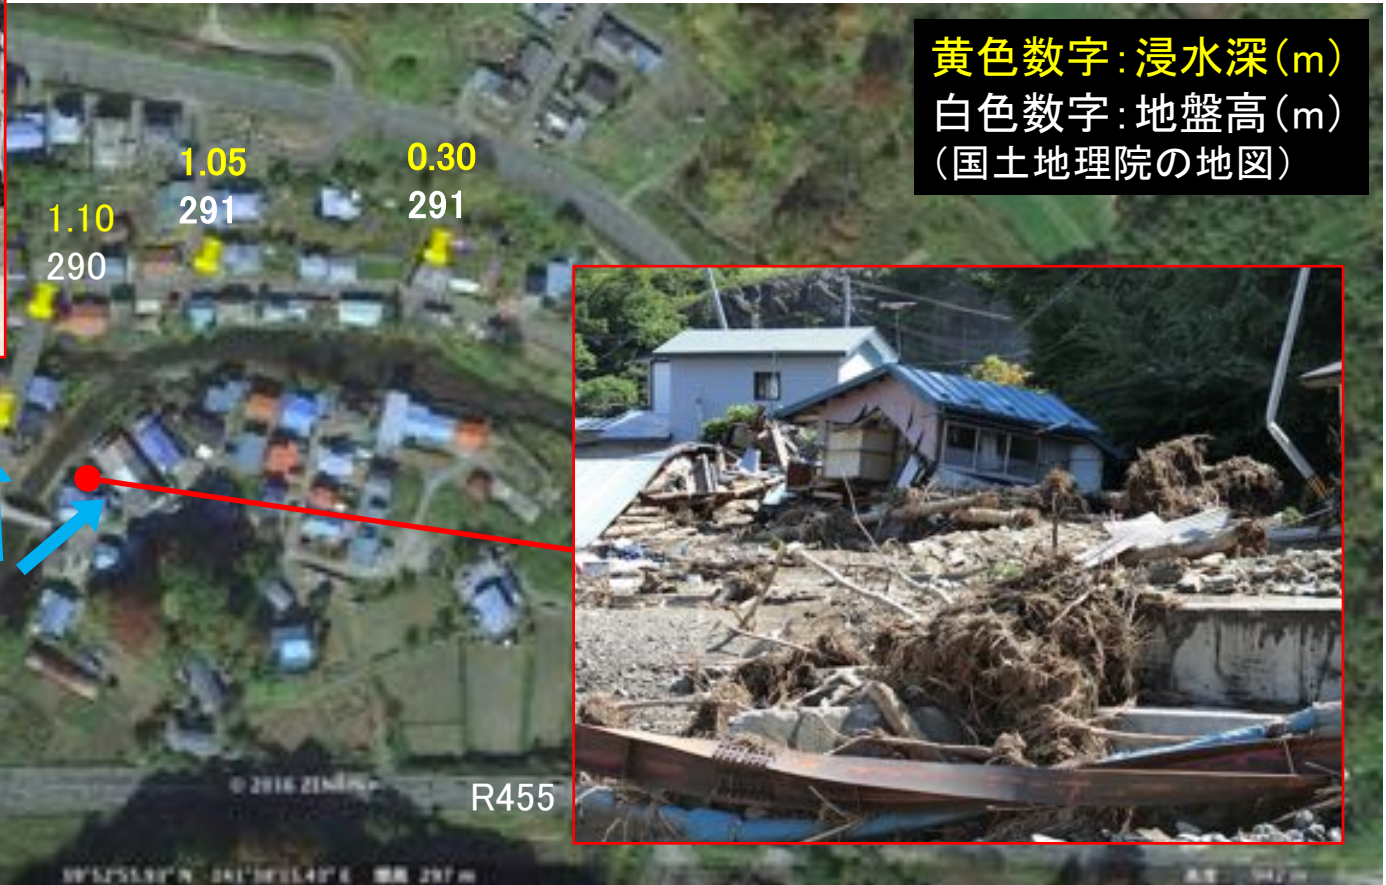
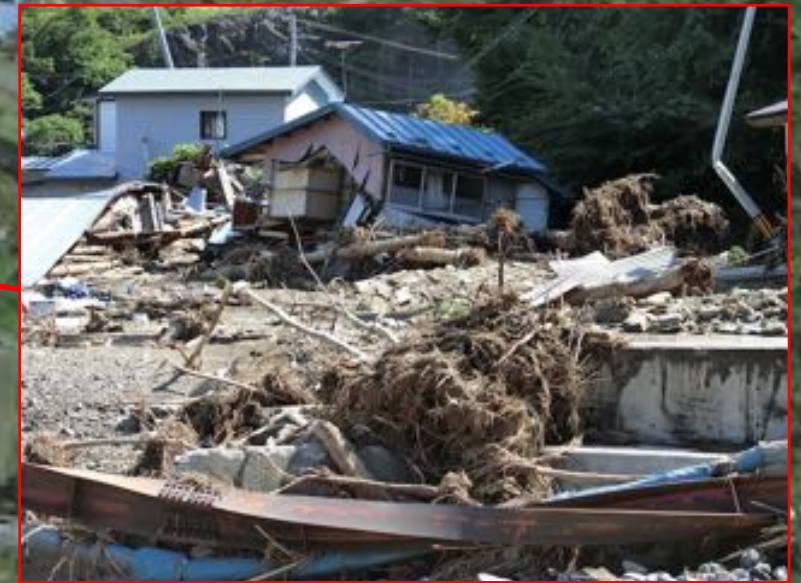
## ● 小本川の被害状況～門地区～

撮影日：9月15日

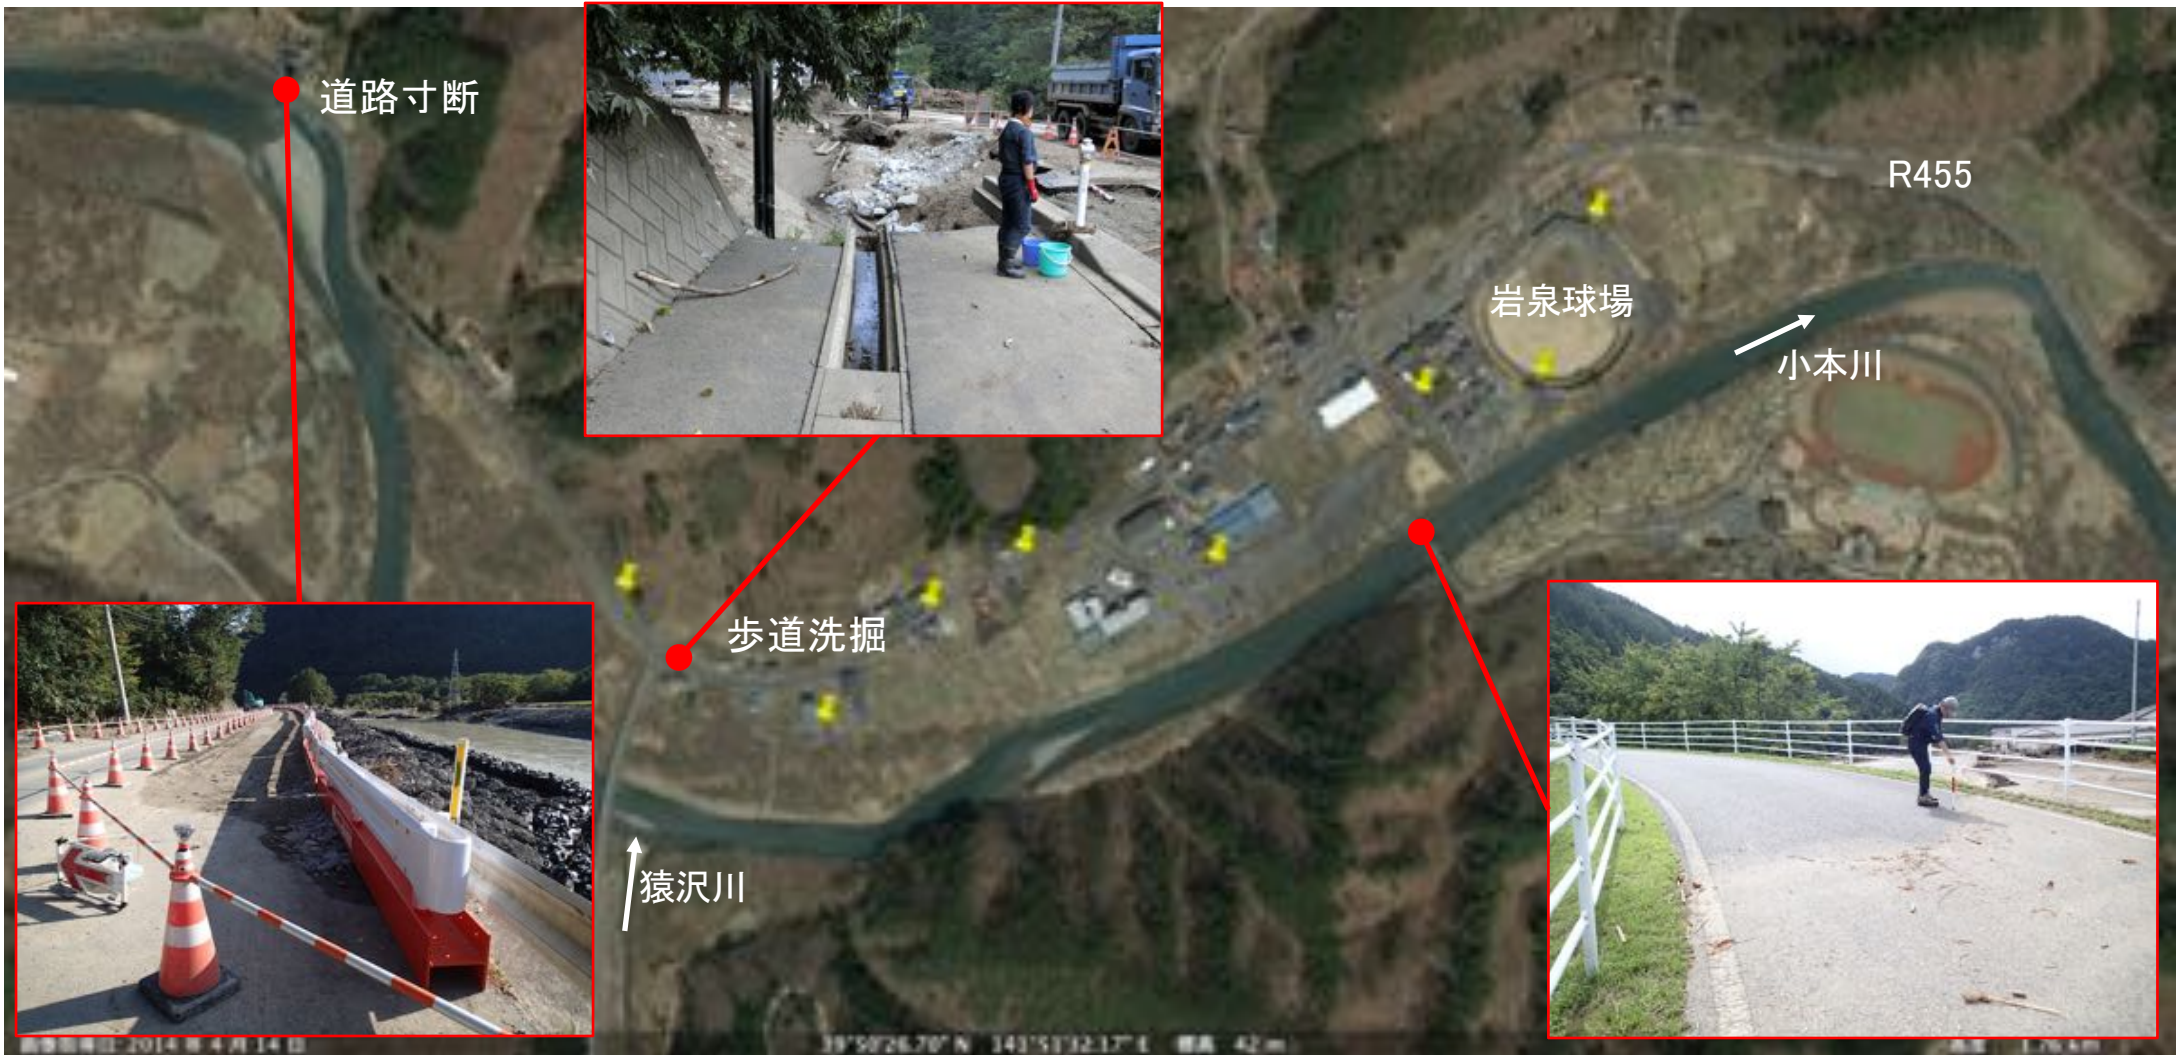
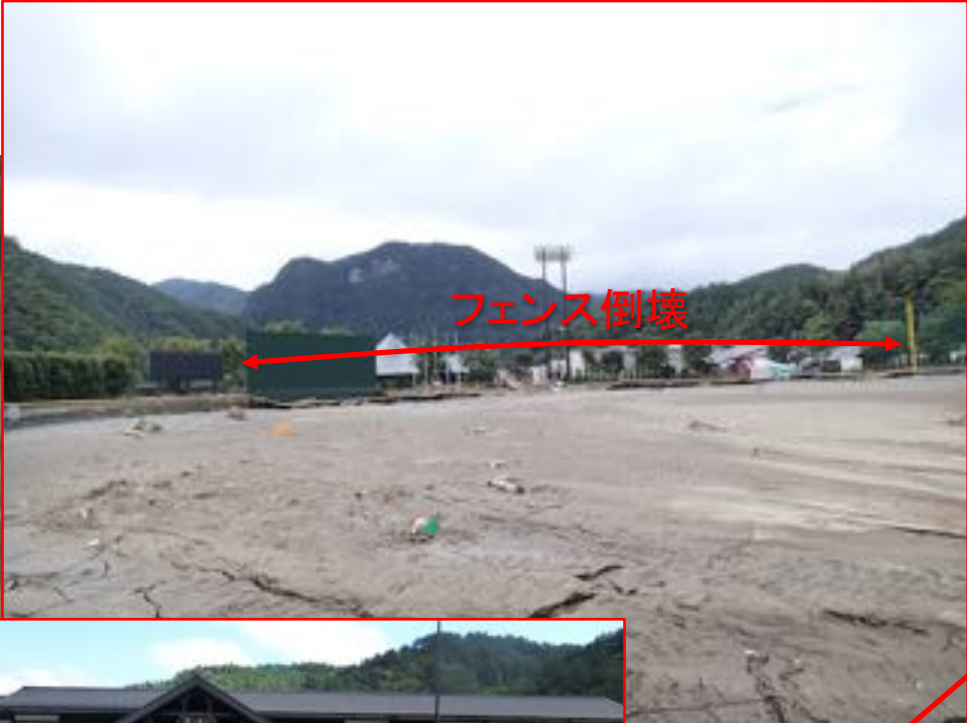
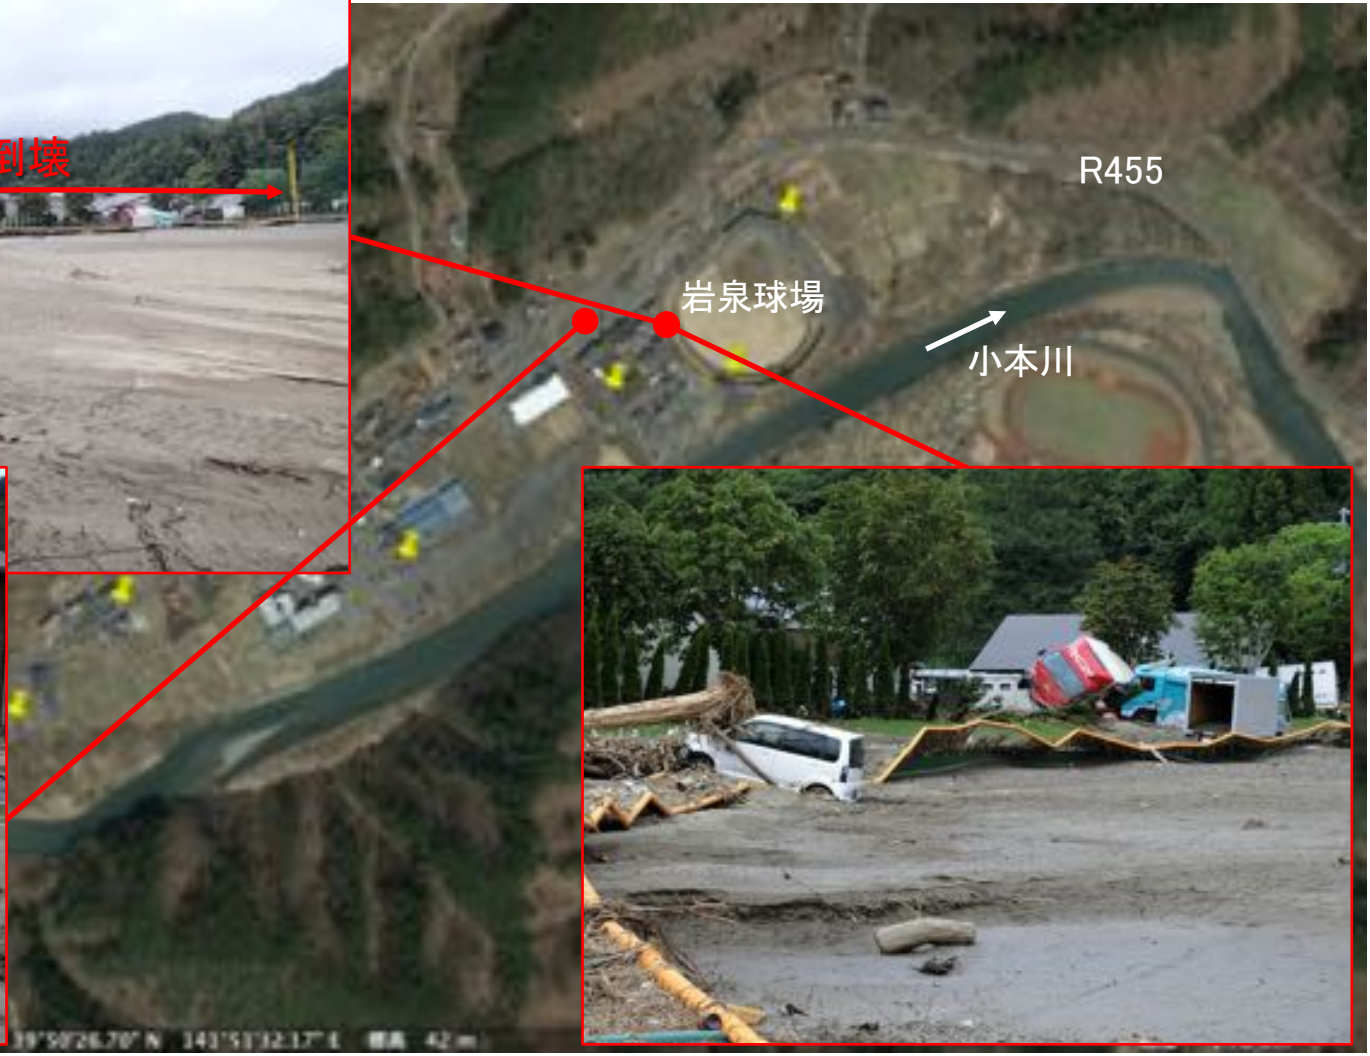
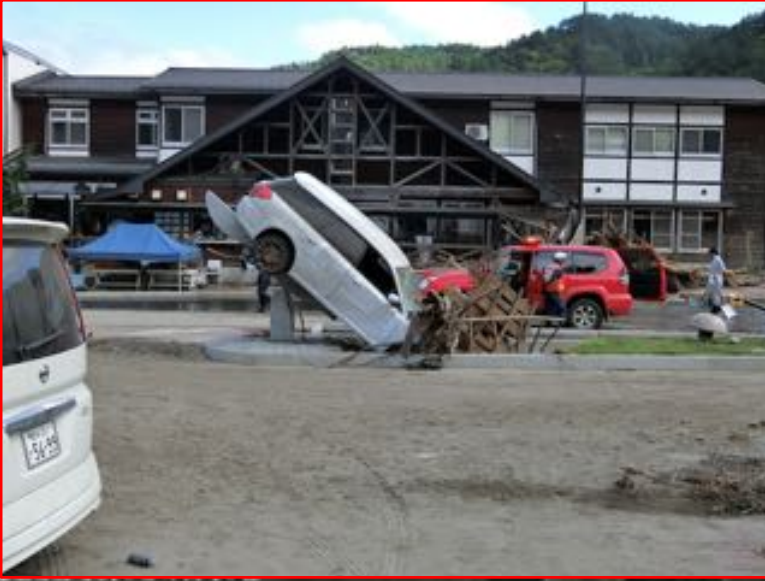
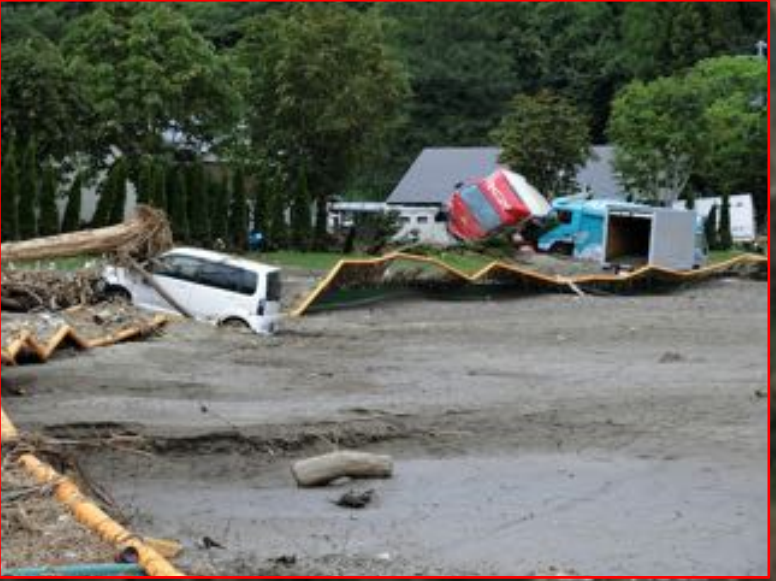
# ● 小本川の被害状況～乙茂地区～

39°50'26.70" N 141°51'32.17" E 標高 42m

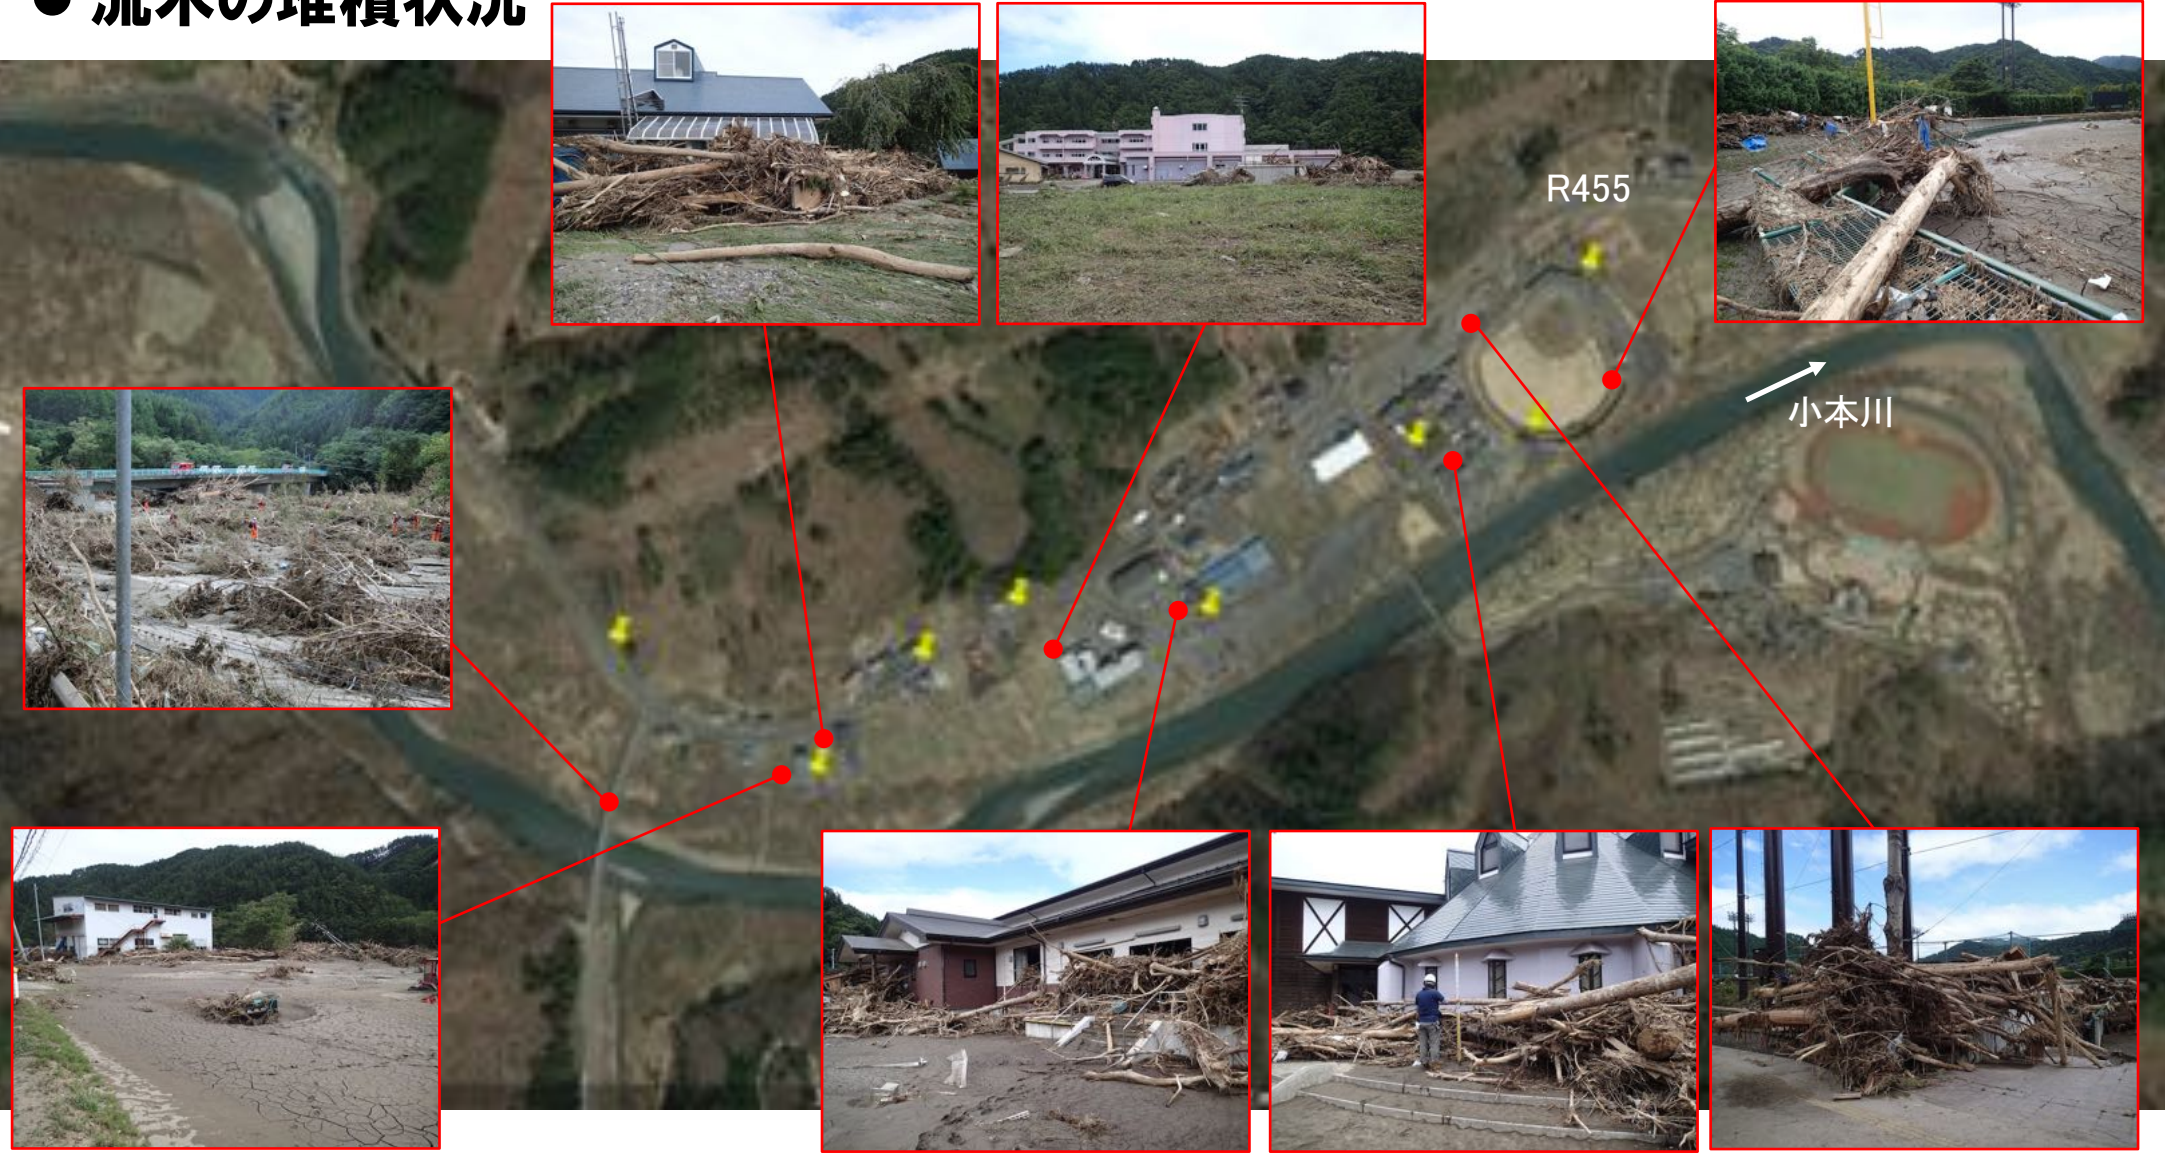
# ● 流木の堆積状況

- ✓ 4時間程度の間にも累積雨量が200mmを超えるような集中豪雨であった
- ✓ 台風10号以前の台風等による豪雨によって、地中や河川等に水が累積された状態であったことも、大きな災害を引き起こした要因である
- ✓ 流木が橋脚に堆積し、水の流れがせき止められたことによって、外水氾濫が発生した箇所が多く存在した
- ✓ 山地を流れる蛇行河川では、上流から下流までの多くの地区で氾濫被害が生じた
