令和2年豪雨災害による被災の視点 から見た流域治水

九州大学 矢野真一郎
(土木学会調査団副団長)

球磨川 渡地区

水工学委員会「令和2年7月九州豪雨災害調査団」

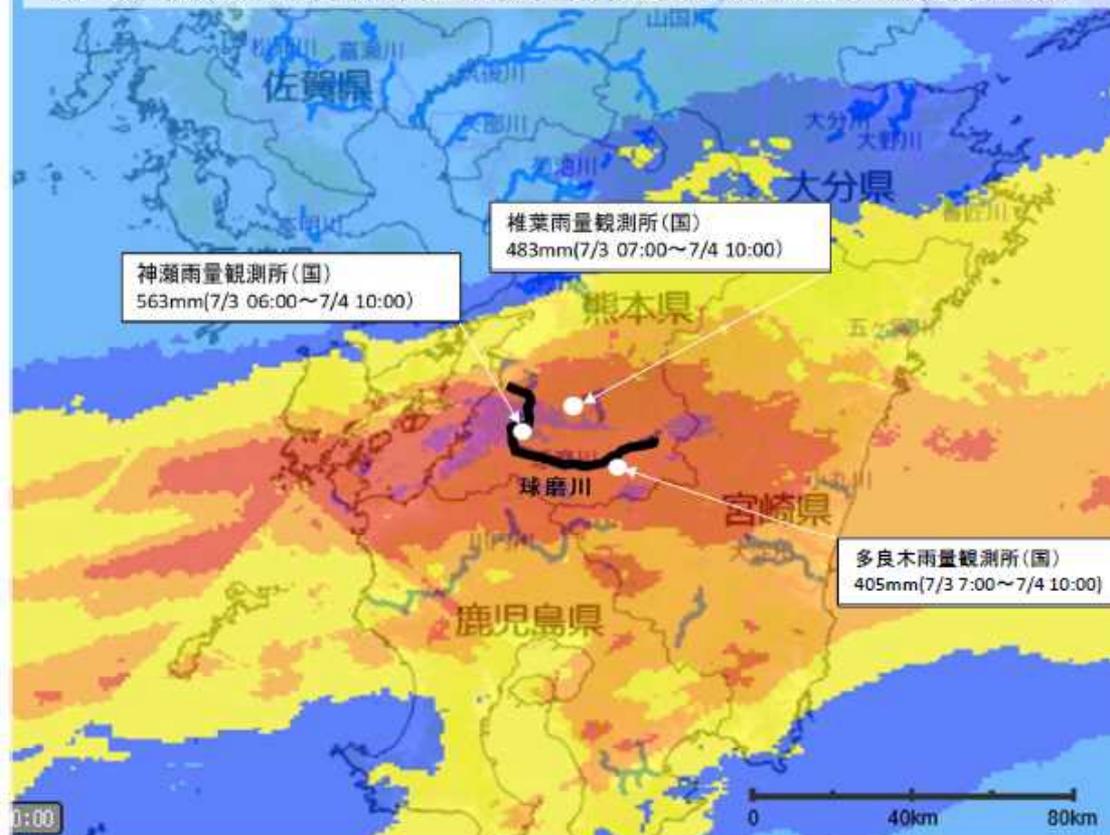
7/3 6:00~7/4 10:00累積レーダ雨量
(統一河川情報システムより作成した図を加工し、氾濫危険水位を超過した水系を黒色標記)

○7月3日(金)から4日(土)にかけて、梅雨前線の活発な活動により九州南部の広範囲に強い雨域がかかり、**多くの雨量観測所で観測史上最多の雨量を観測する記録的な大雨**となりました。

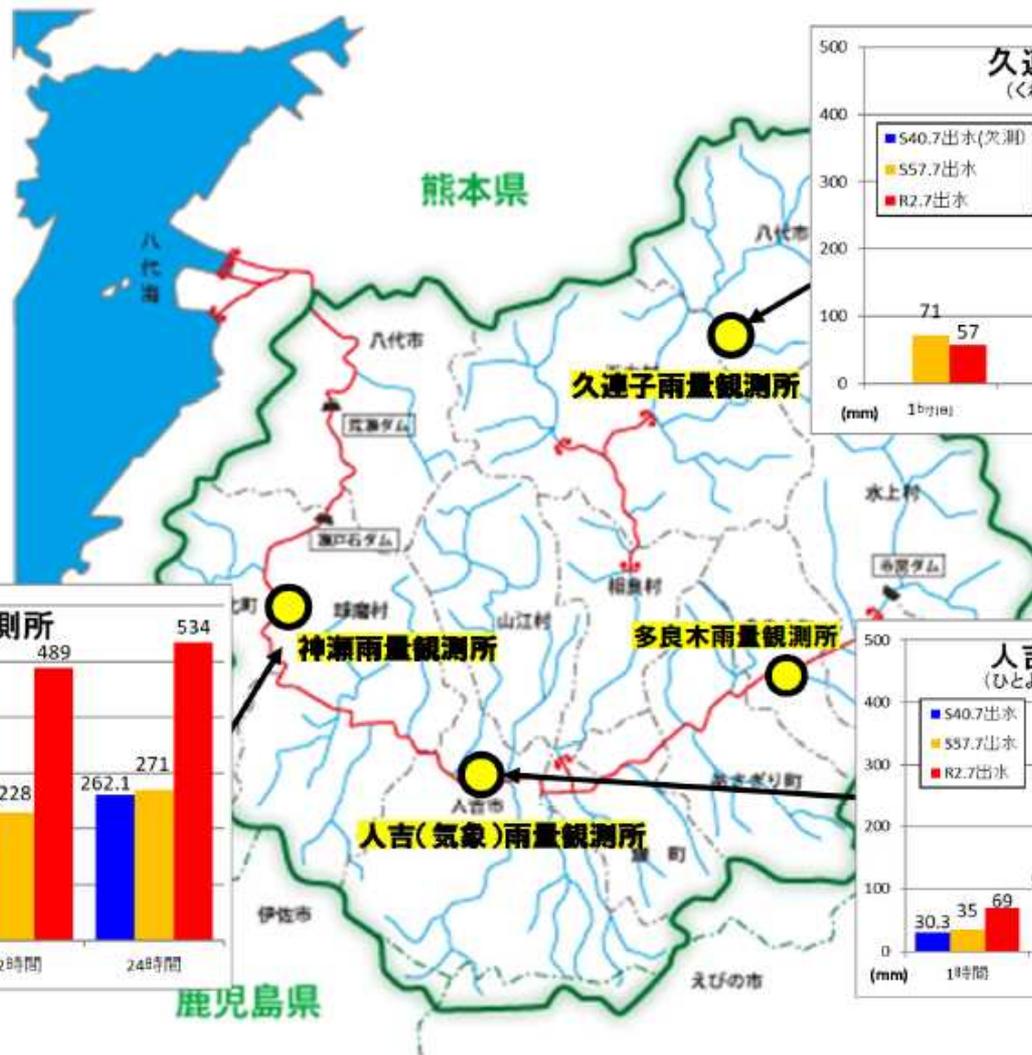
○球磨川流域では、多くの雨量観測所において、戦後最大の洪水被害をもたらしたS40.7洪水やS57.7洪水を上回る雨量を観測し、複数の雨量観測所において、観測史上最多雨量を観測しています。

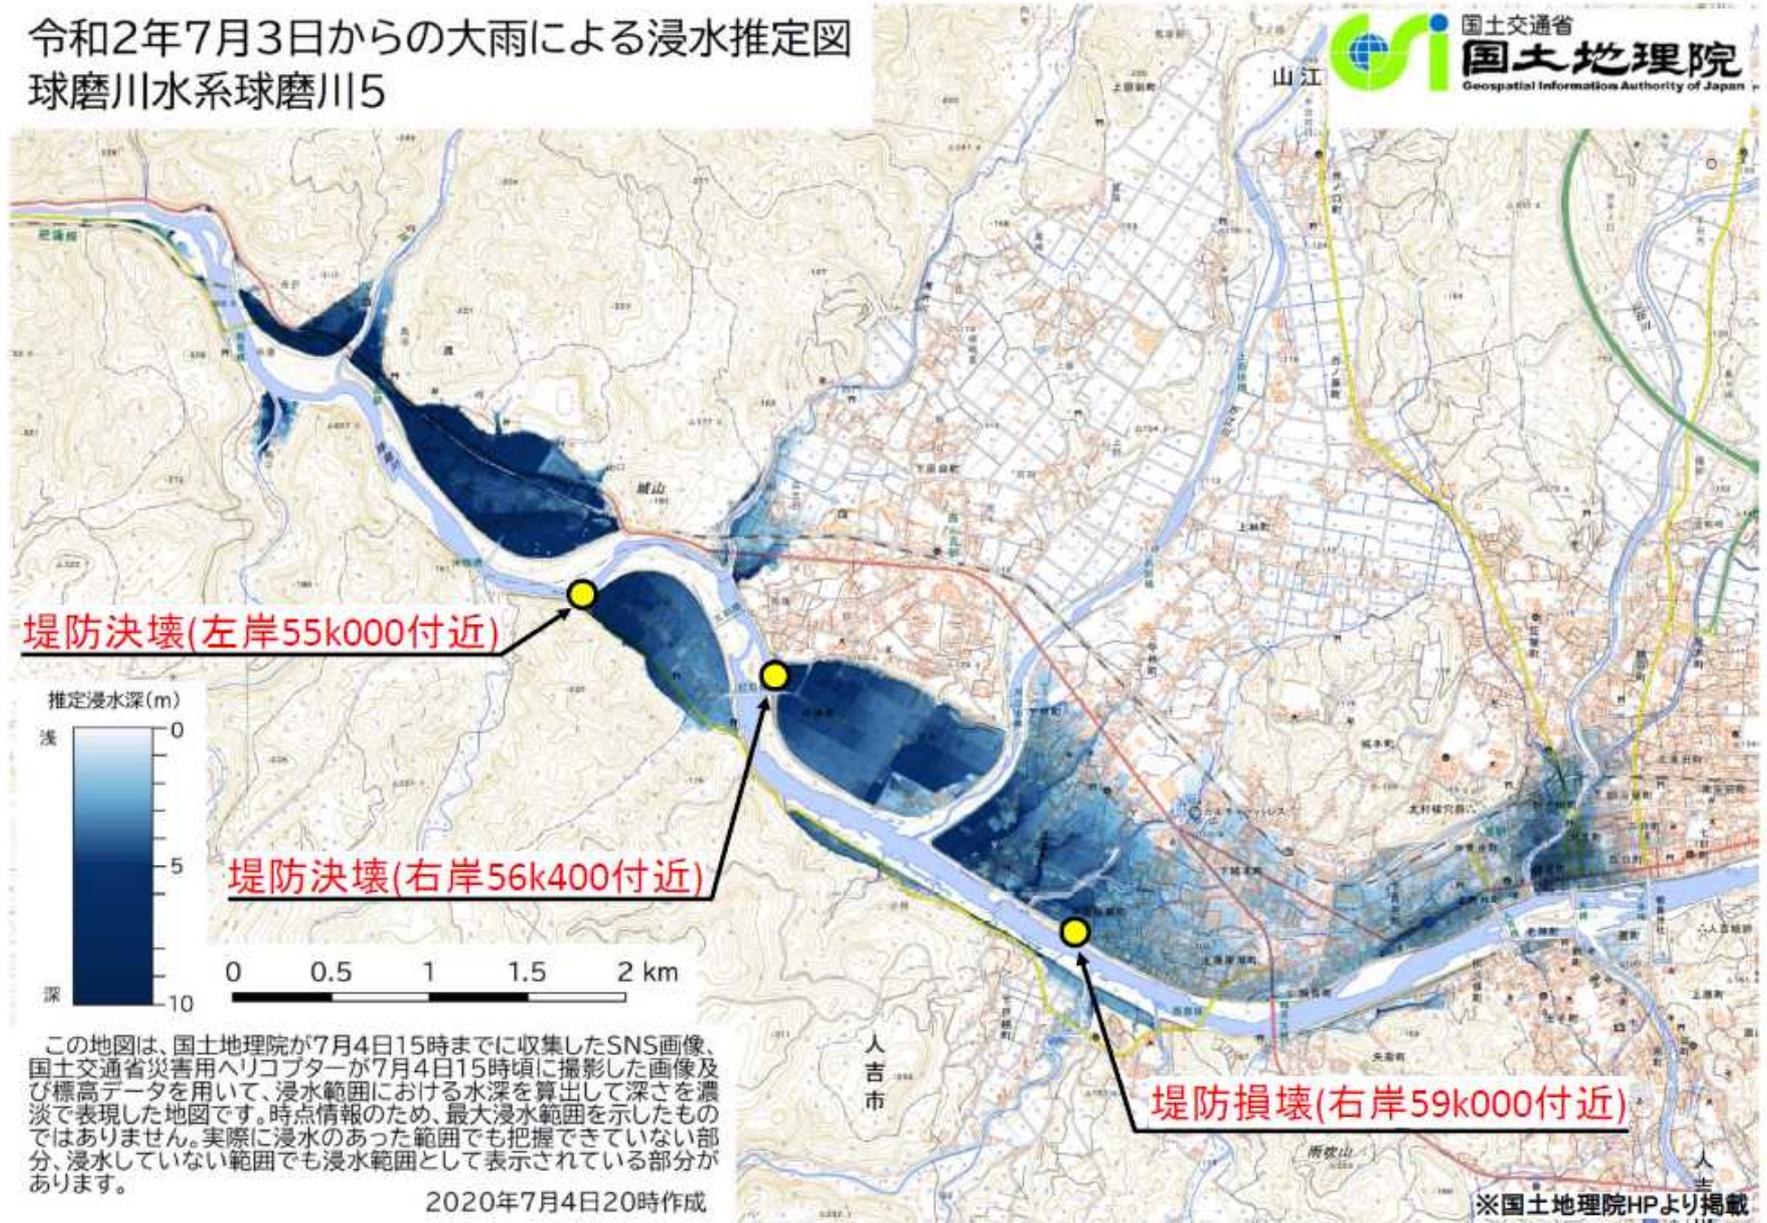
令和2年7月3日から大雨による浸水推定図
球磨川水系球磨川5

国の試算では、人吉でピーク流量 (市房ダムなし、氾濫戻し) が7900 m³/s

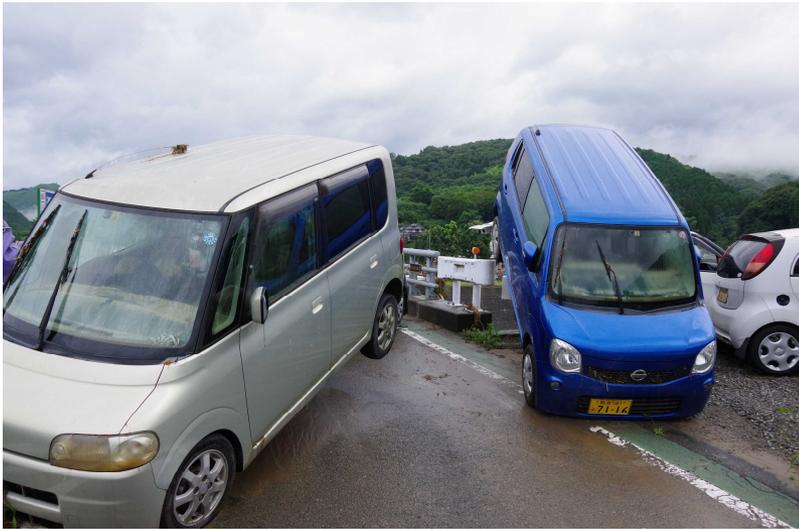
小川橋左岸側に集積した自動車

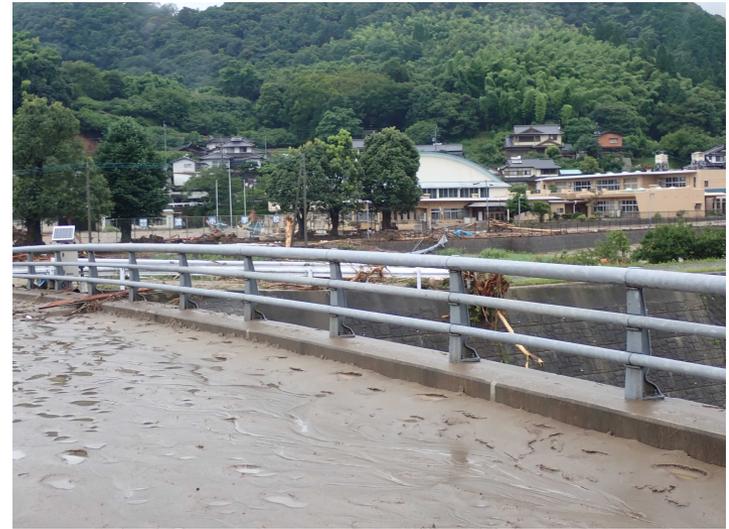
小川橋桁上の土砂堆積（～10cm程度堆積）

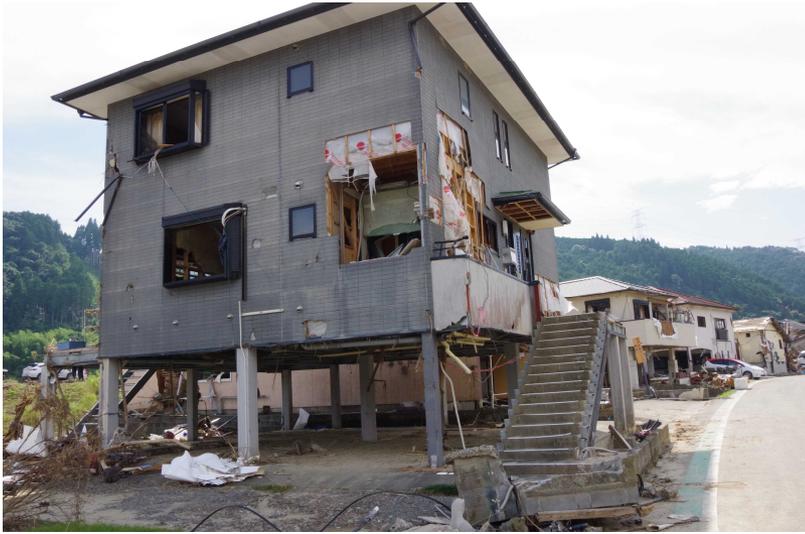
1階部ピロティの家屋

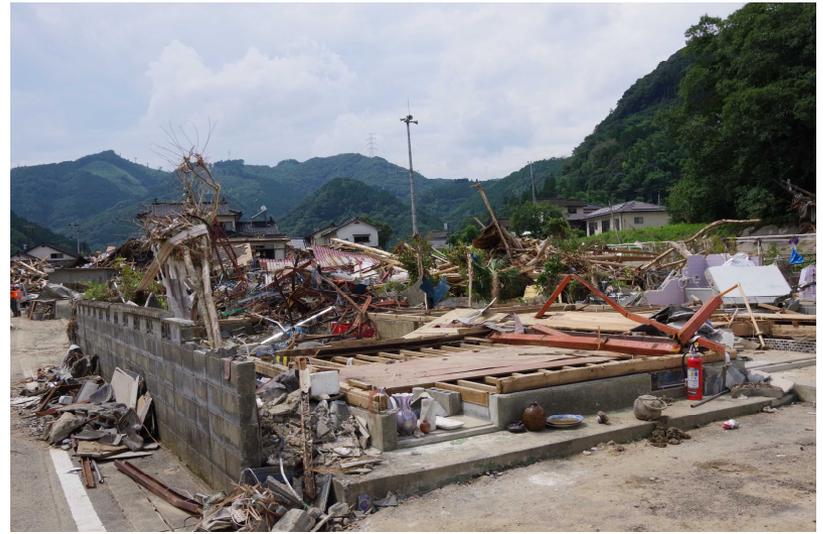
上屋の流出

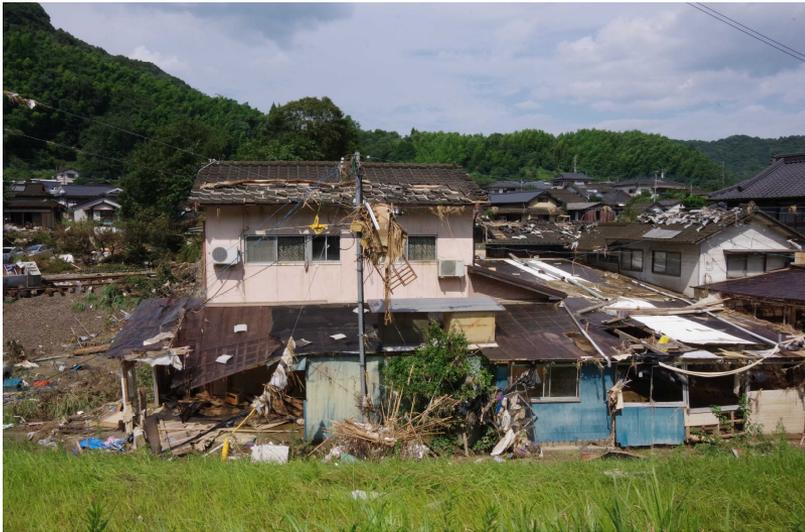
2階屋根まで浸水

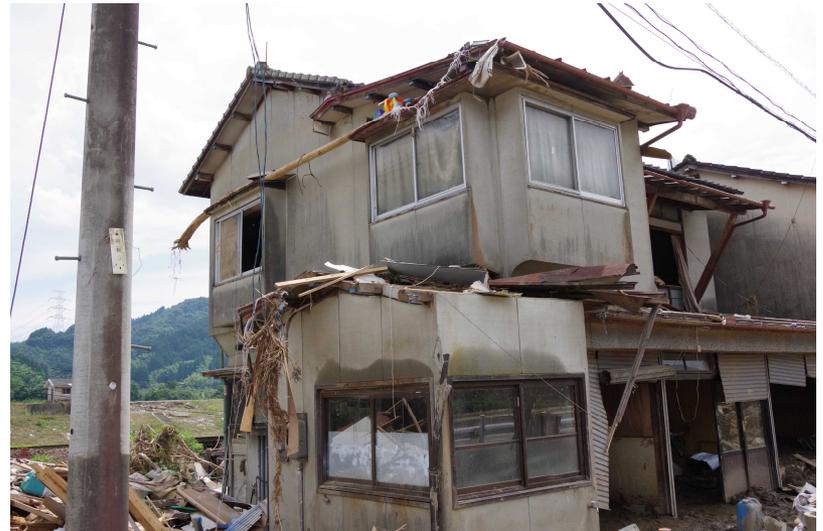
2階に流木

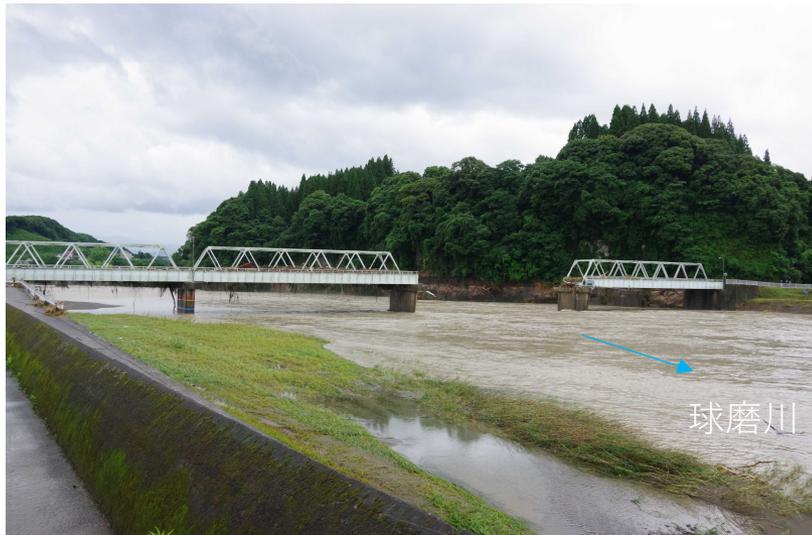
落橋した西瀬橋(59k600) (下流側から)

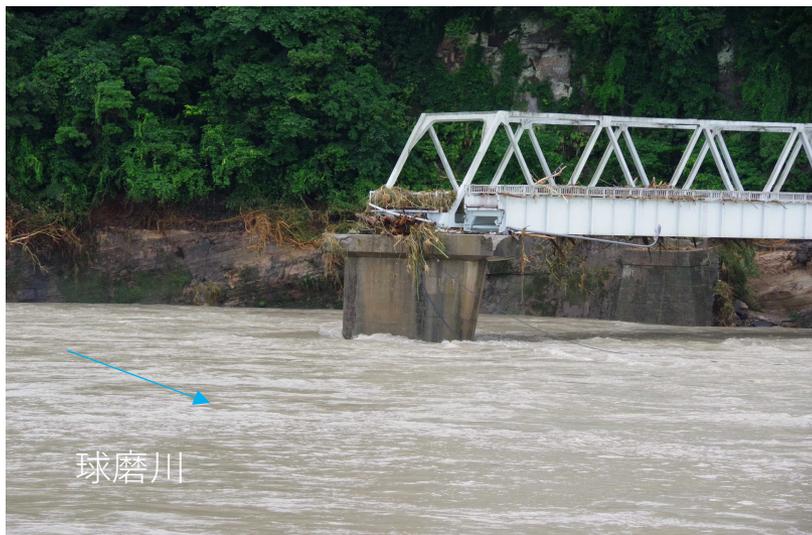
西瀬橋橋脚部

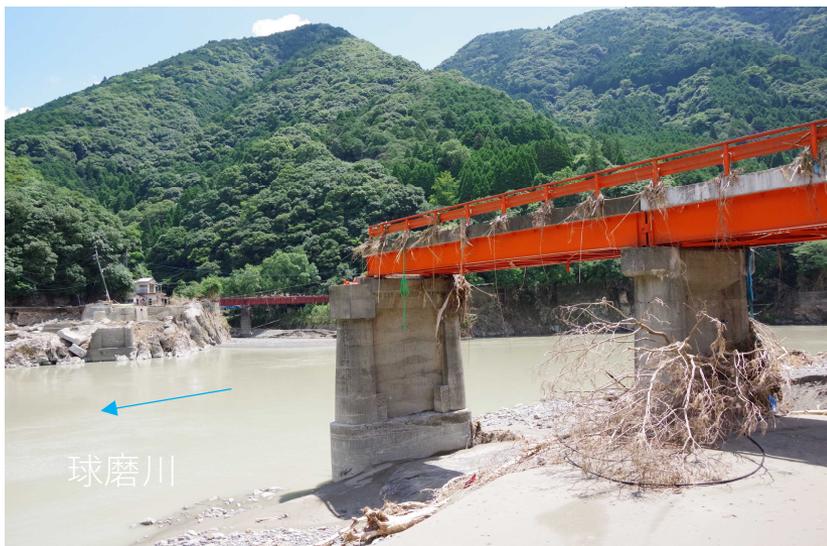
落橋した深水橋(13k300)

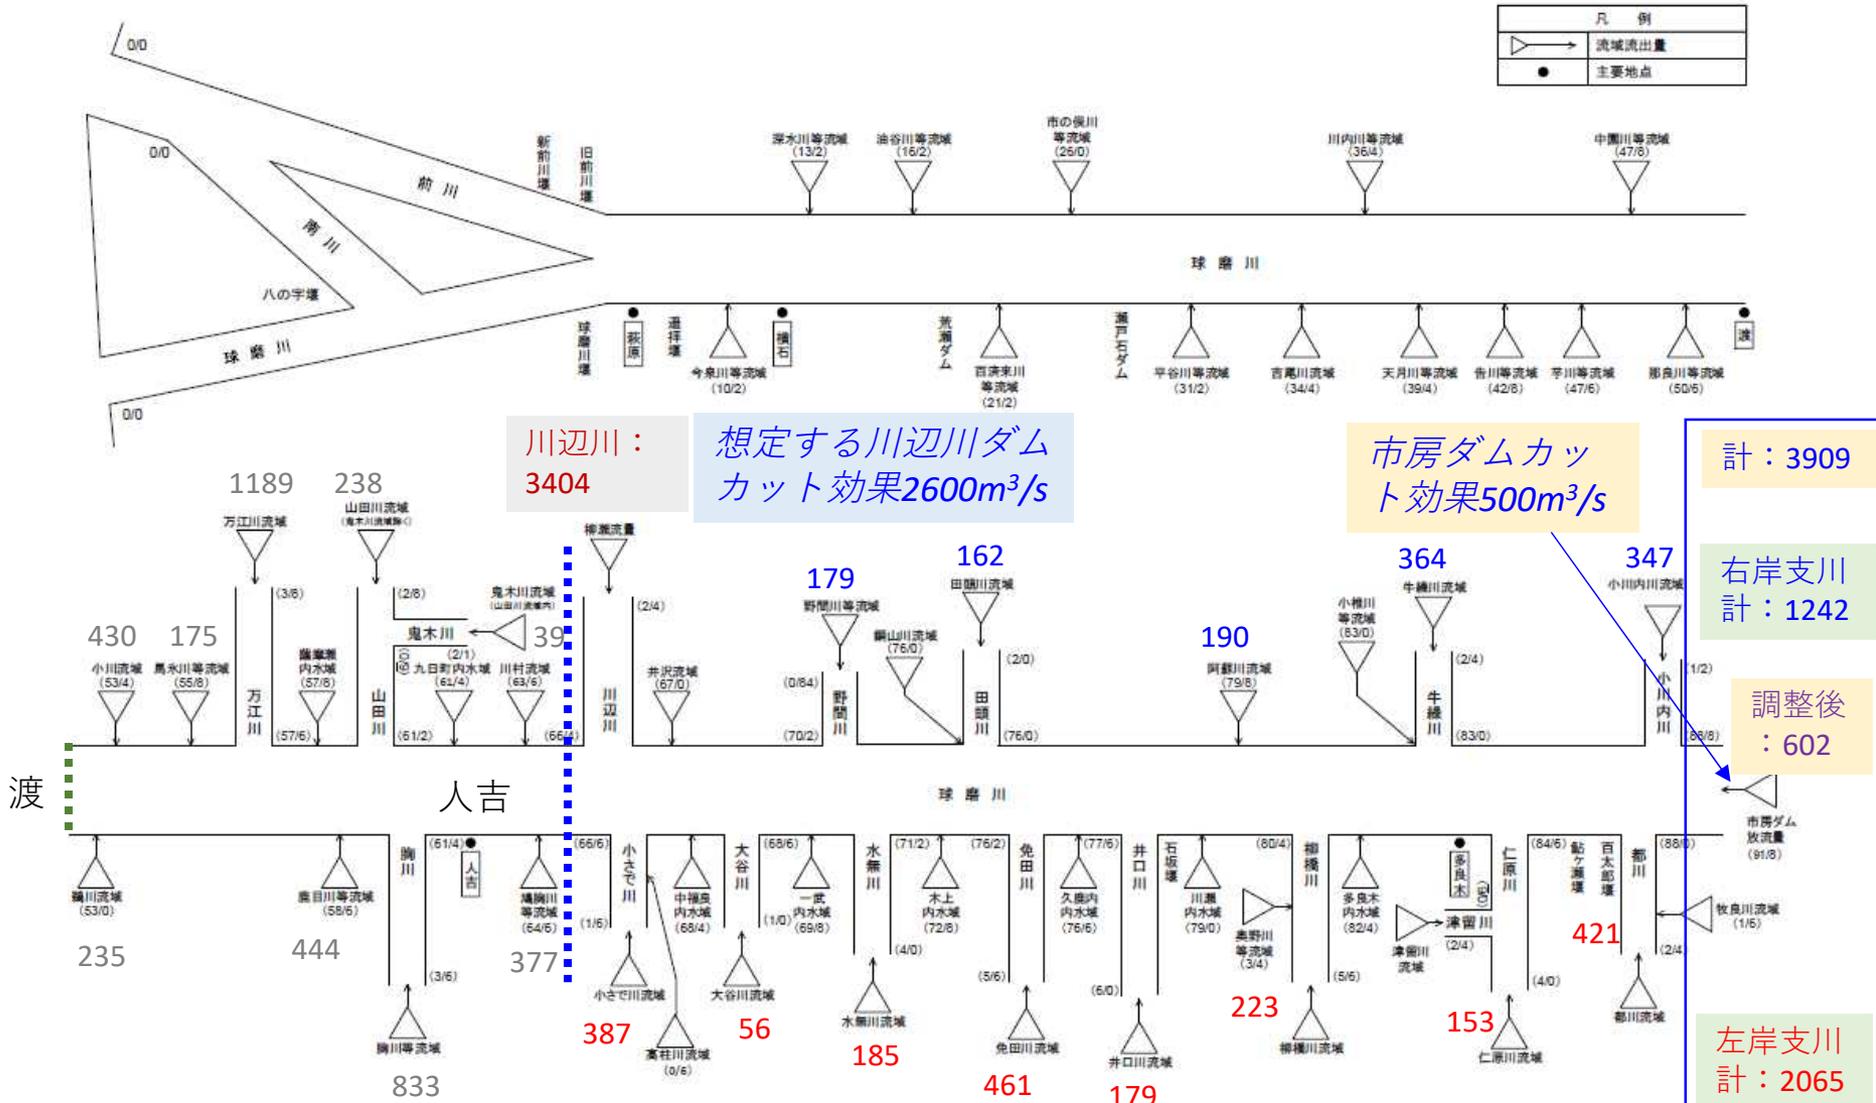
図 氾濫解析モデルの河道追跡モデル図

○氾濫解析モデルの河道追跡モデル図は以下のとおり。

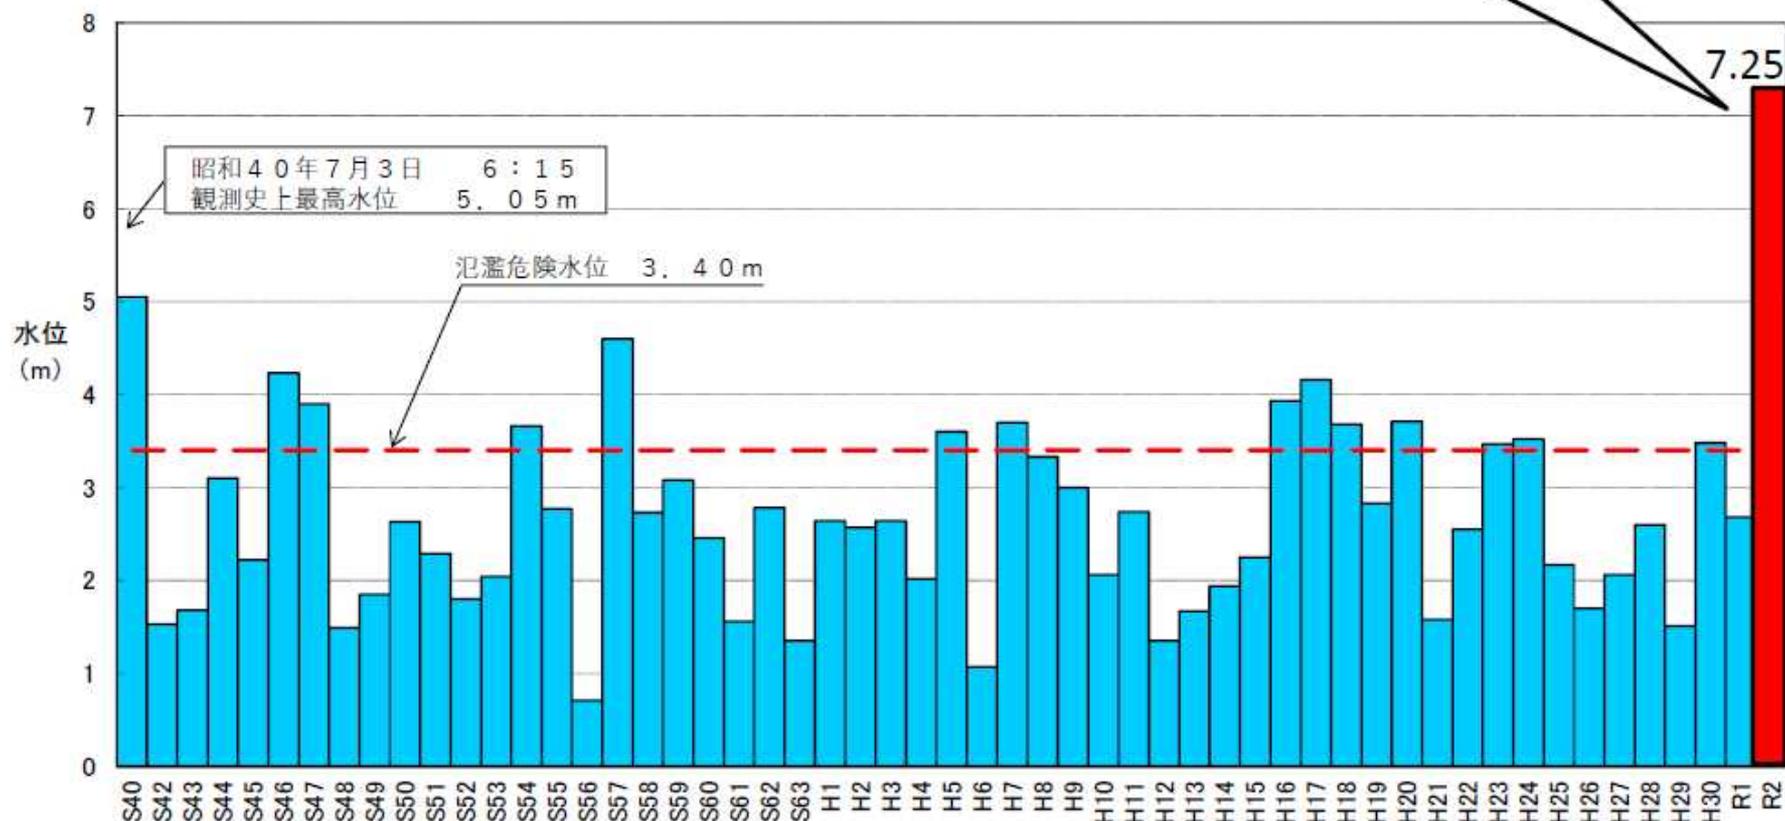
球磨川(人吉)の年最高水位比較図

○ 球磨川水系球磨川人吉 (ひとよし) において、これまで観測史上最高水位を記録したS40.7出水、S57.7出水水を大きく超えたと考えられる。

※人吉水位観測所が欠測したことにより近傍の危機管理型水位計(大橋)の水位にて補填

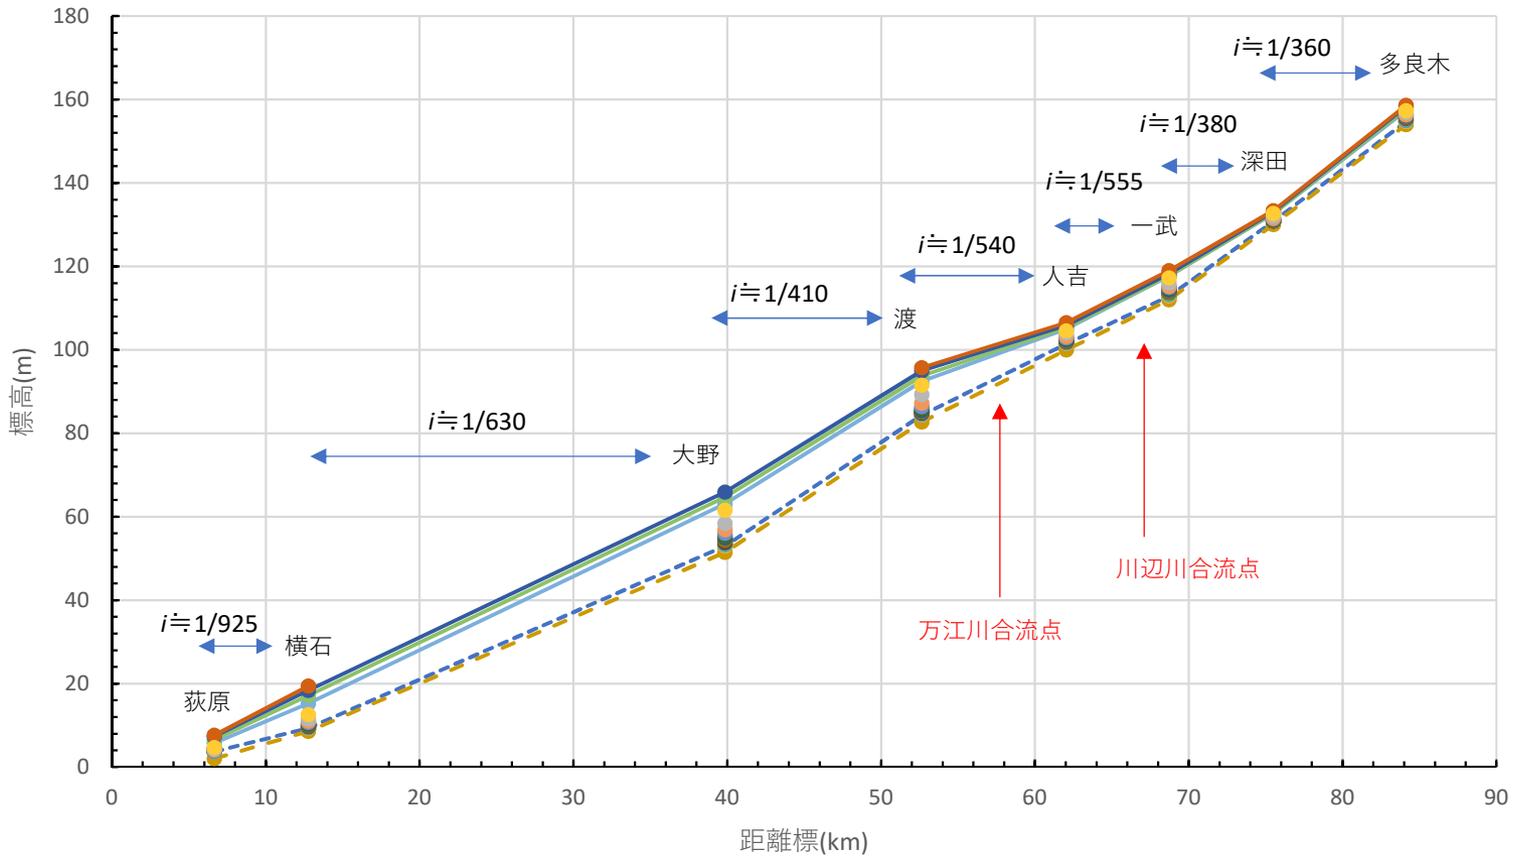
球磨川本川の水位縦断分布

狭窄部の渡から上流の人吉までの区間でバックが効いたようだ

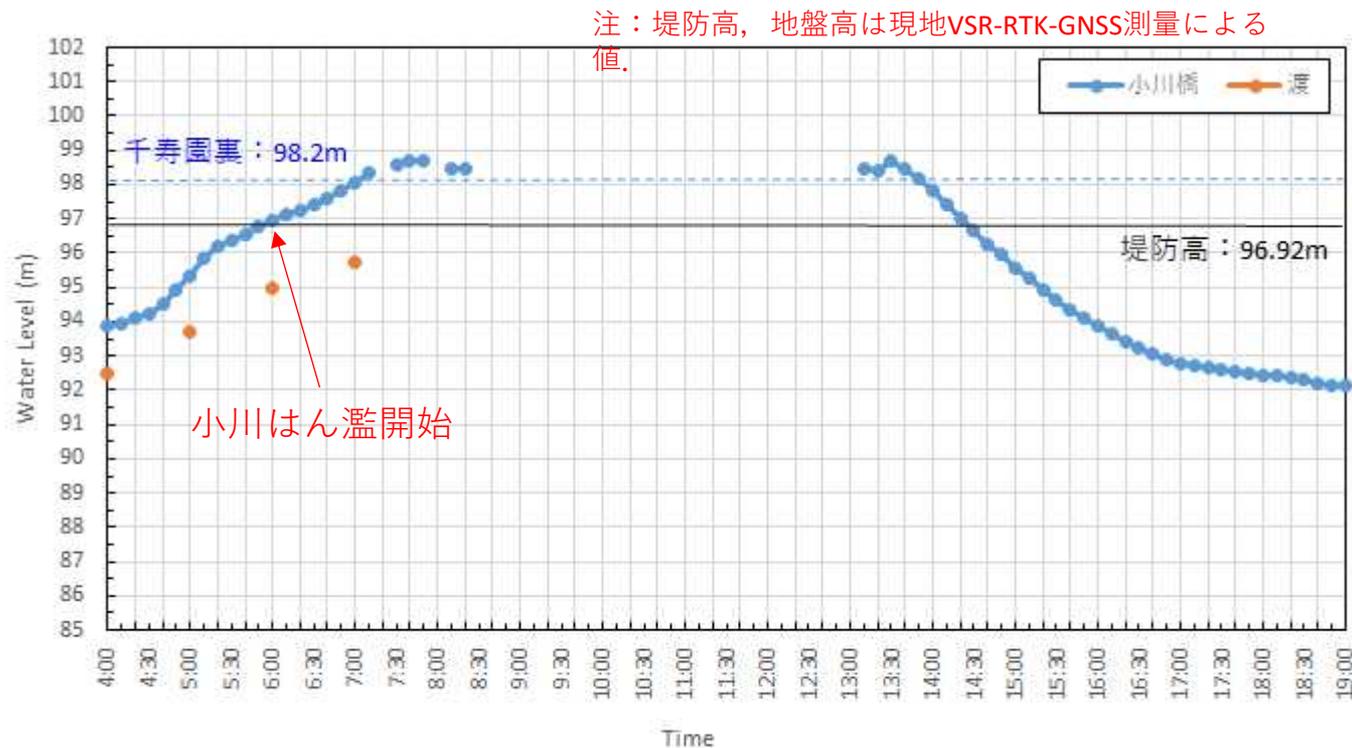
水位計位置図
千寿園関連の時系列(7/4)

水位計のデータ：球磨川本川（渡：国交省），小川（危機管理型水位計：小川橋：堤防高から標高に換算）

午前6時前後に小川はん濫開始。6時10分前後に千寿園の浸水が始まったと推定される。

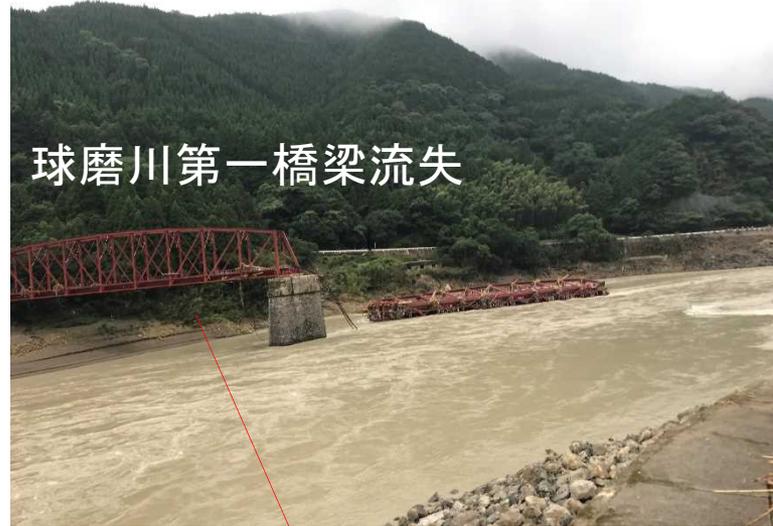
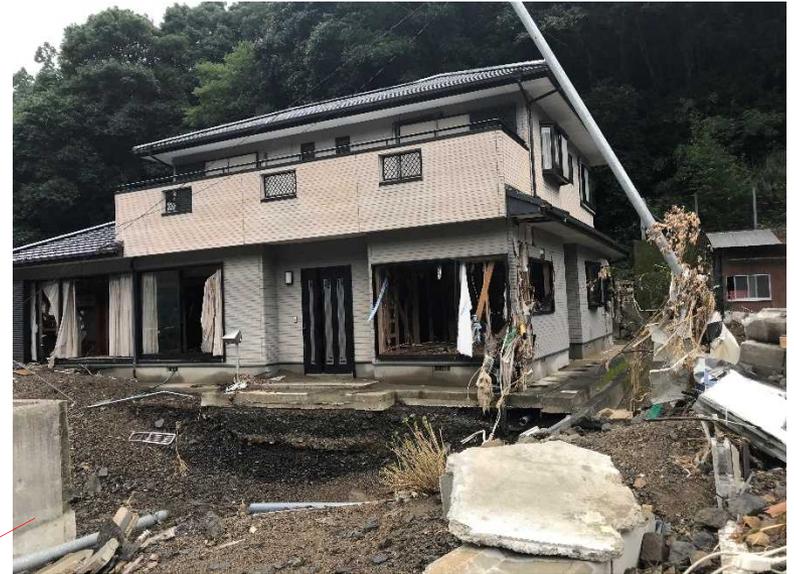
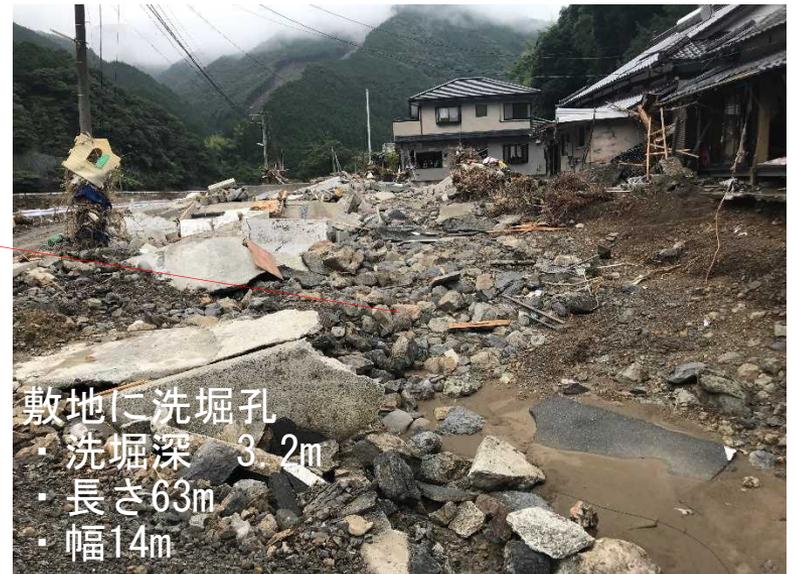
下釜瀬(24/400)における住家流失

敷地に洗堀孔
・洗堀深 3.2m
・長さ63m
・幅14m

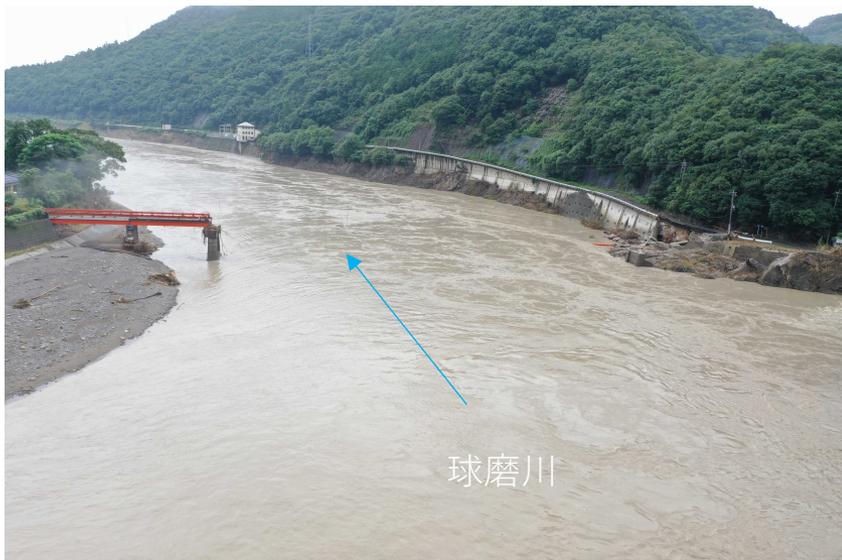
落橋した深水橋(13k300)

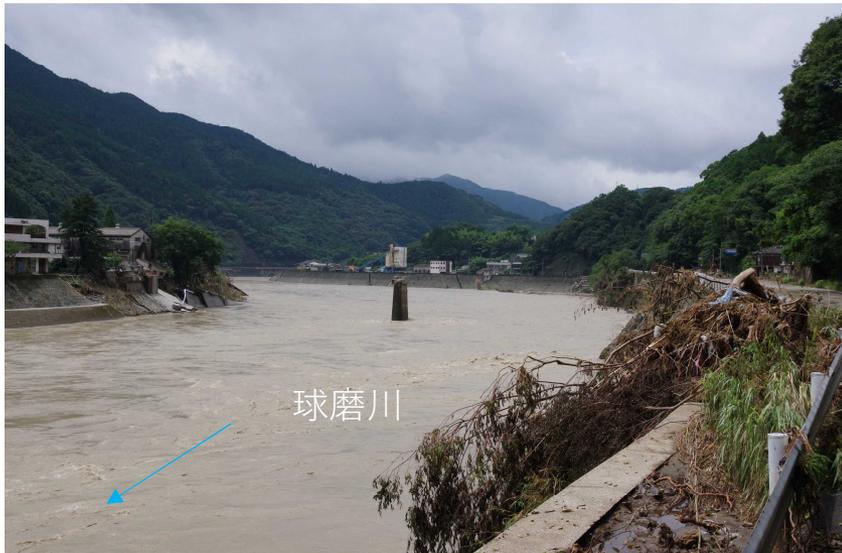
落橋した坂本橋(16k900)

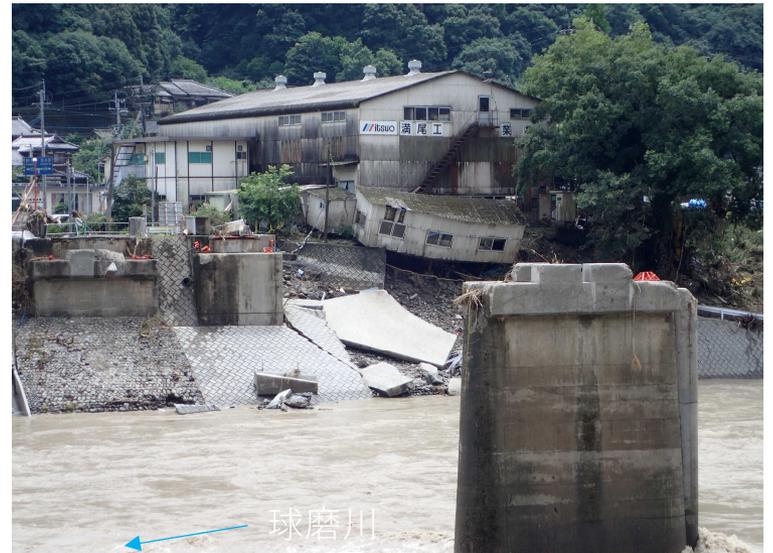
坂本橋橋台，橋脚(左岸側から見て)

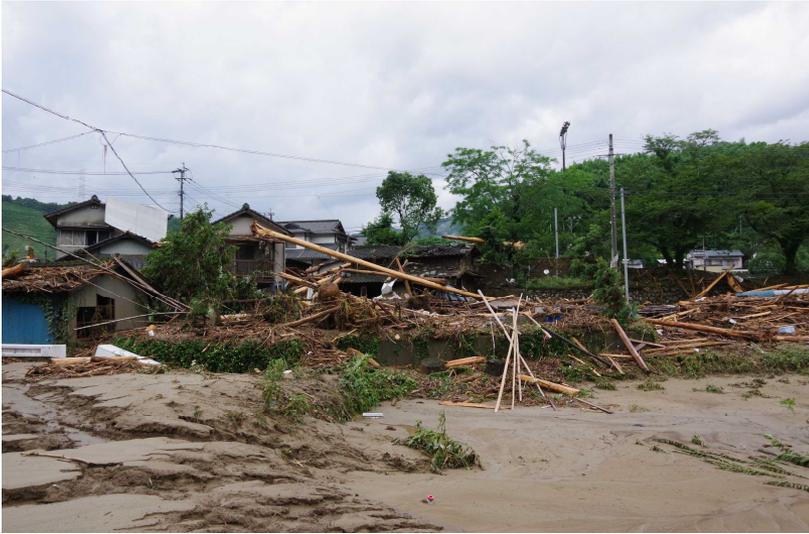
渡地区集落：流木の集積

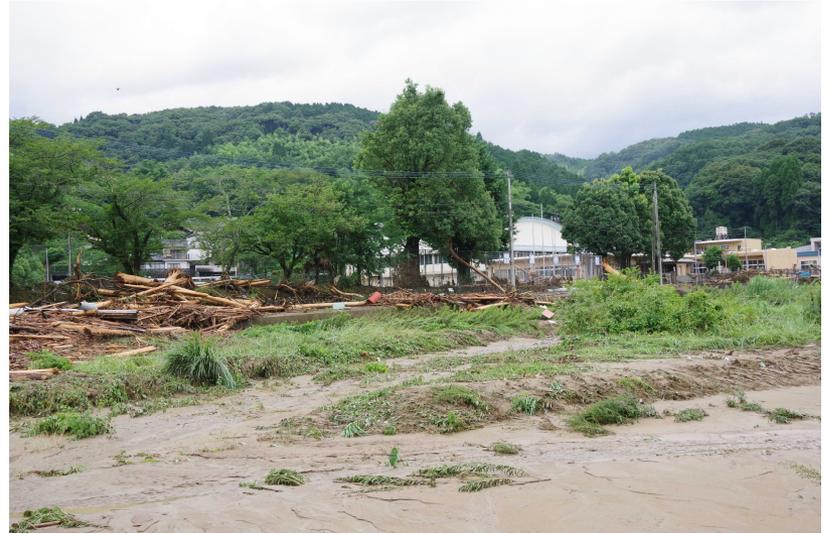
渡小学校東側フェンス：流木の集積

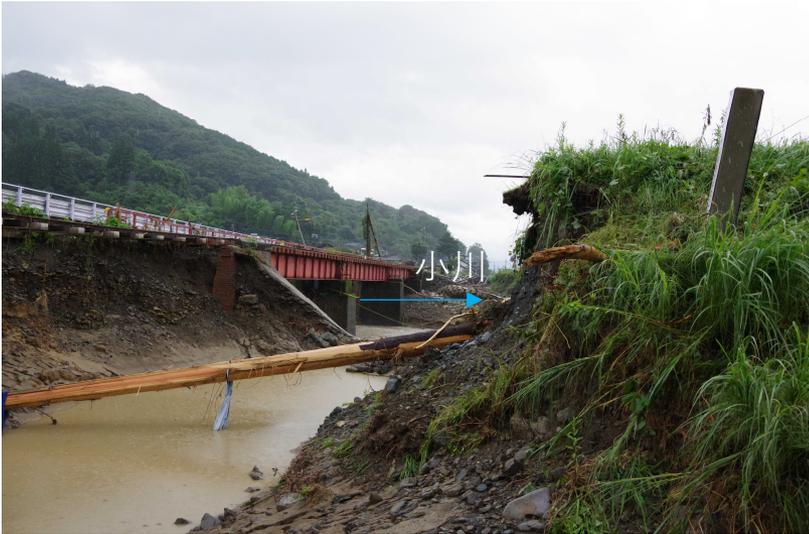
JR肥薩線橋梁付近(小川)：堤防決壊

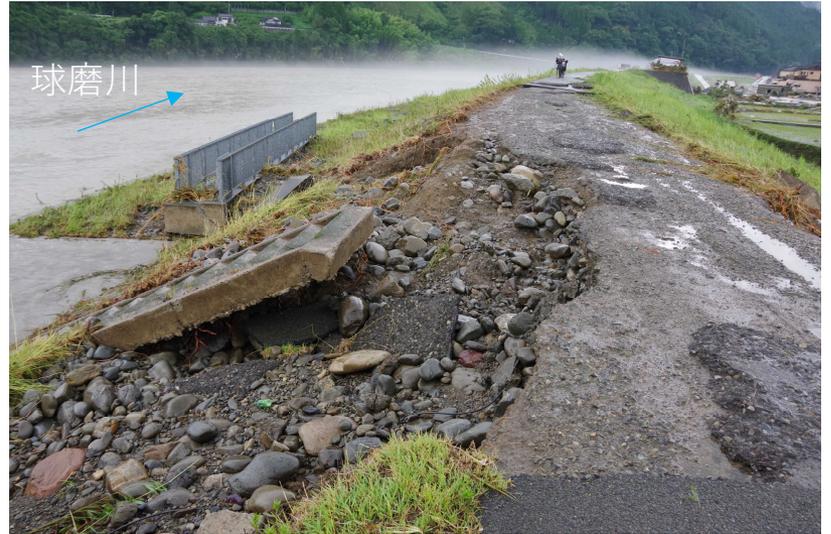
堤防(川表側, 樋門周辺)の損傷

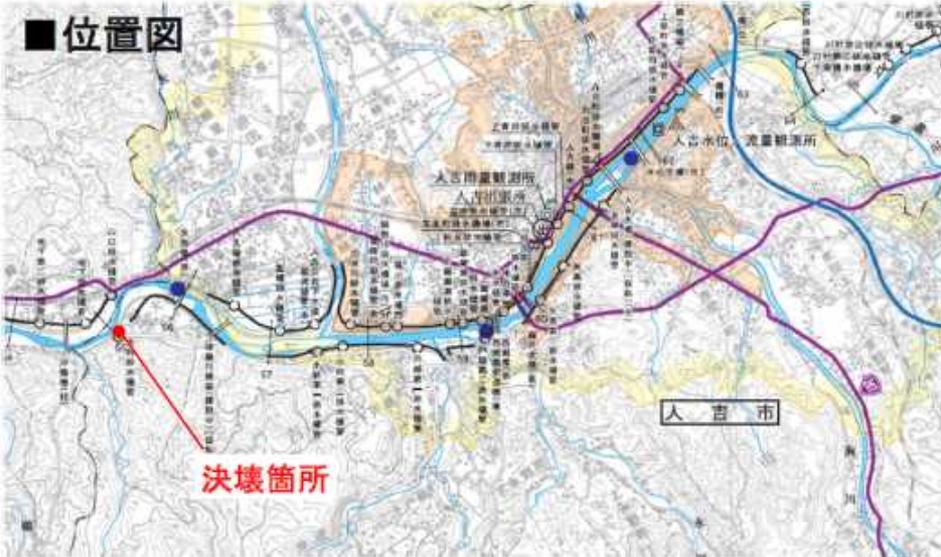
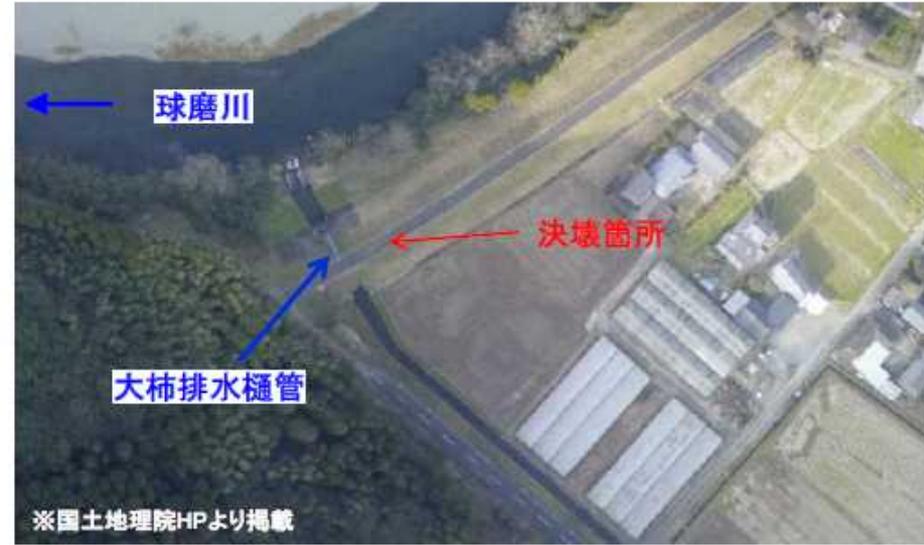
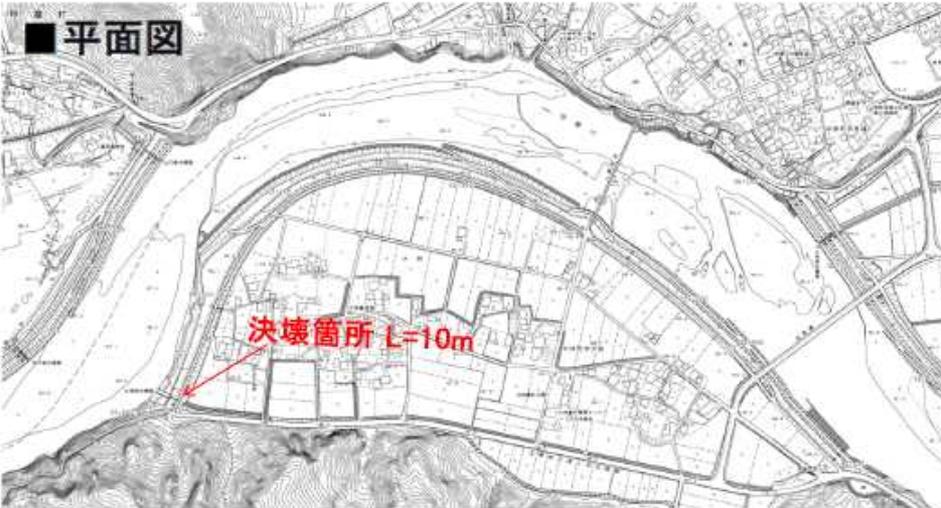
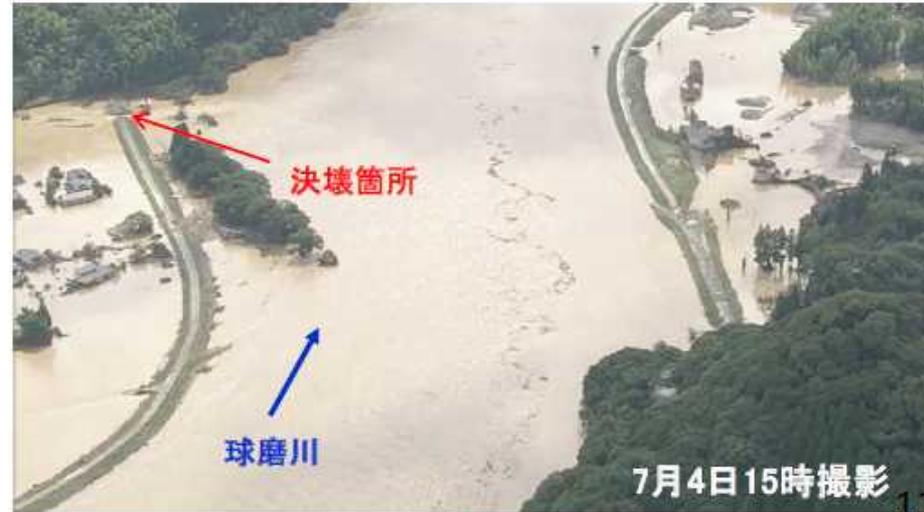
【球磨川左岸55.0k付近】堤防決壊箇所の概要

- 球磨川左岸55k000付近において、延長約10mにわたり堤防が決壊。
- 決壊箇所の応急対策については、7月8日18時に緊急復旧工事に着手し、7月9日9時30分に緊急復旧が完了。

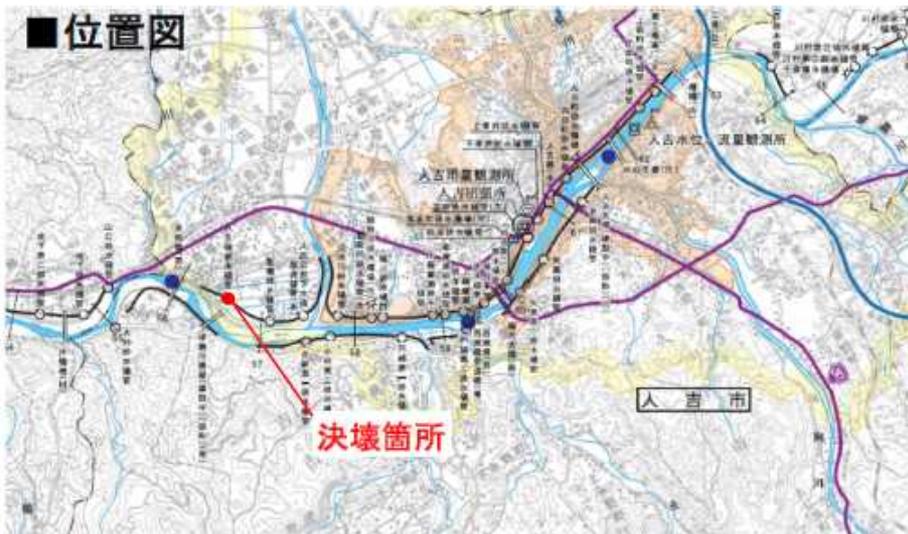
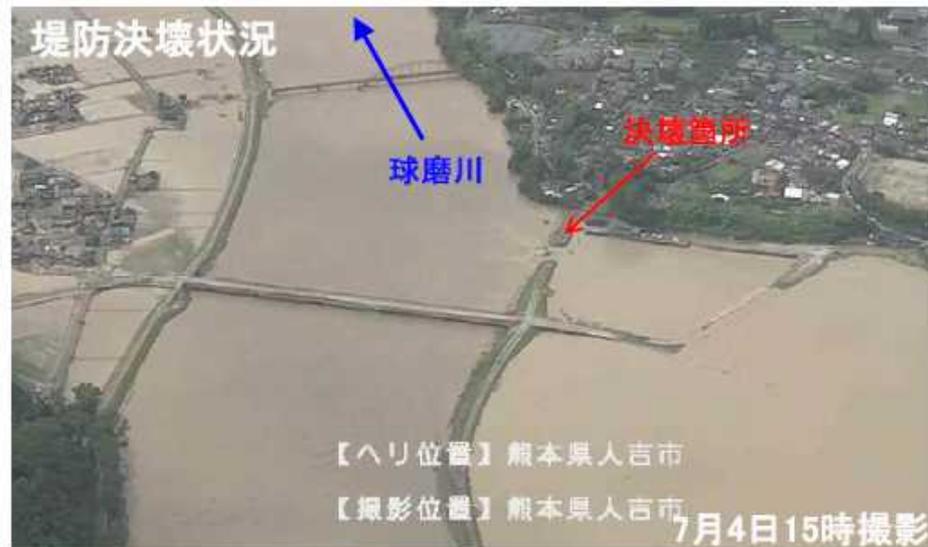
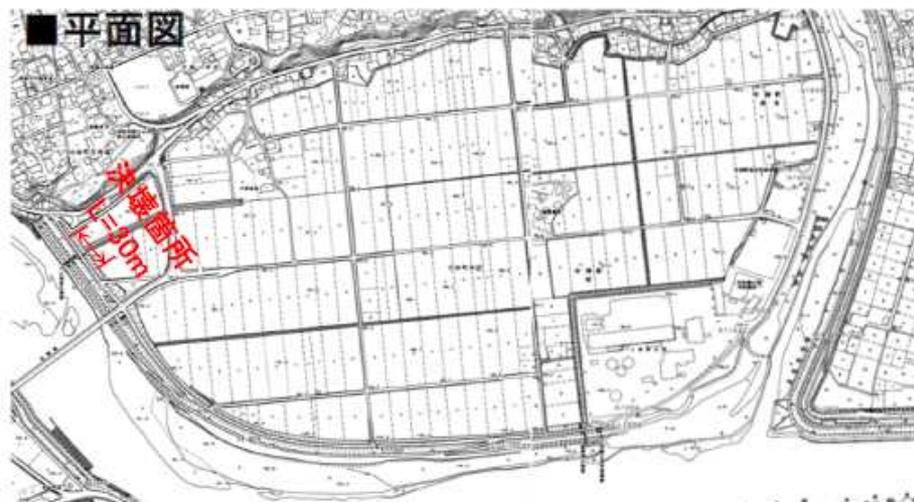
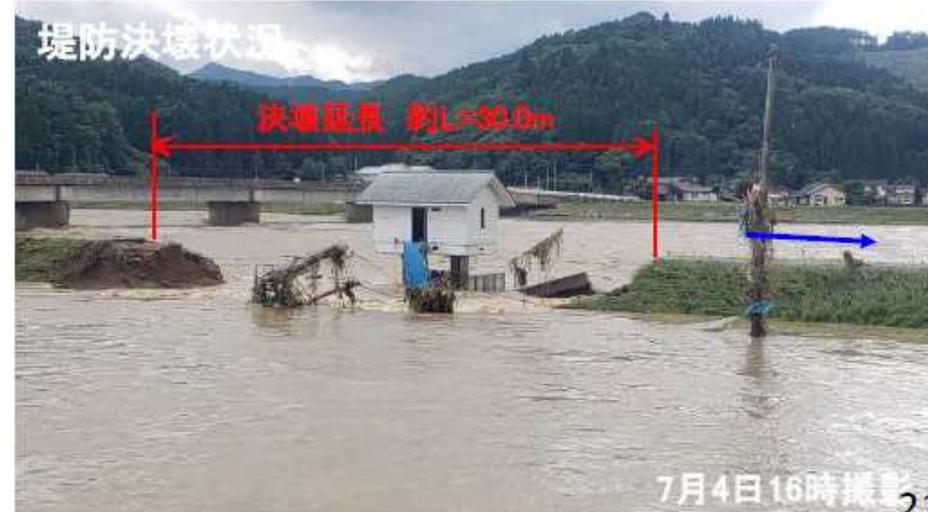
【球磨川右岸56.4k付近】堤防決壊箇所の詳細

- 球磨川右岸56k400付近において、延長約30mにわたり堤防が決壊。
- 決壊箇所の応急対策については、7月4日23時から緊急復旧工事に着手し、7月6日24時に緊急復旧が完了。

堤防決壊状況
