令和2年豪雨災害による被災の視点 から見た流域治水

九州大学 矢野真一郎
(土木学会調査団副団長)

球磨川 渡地区

水工学委員会「令和2年7月九州豪雨災害調査団」

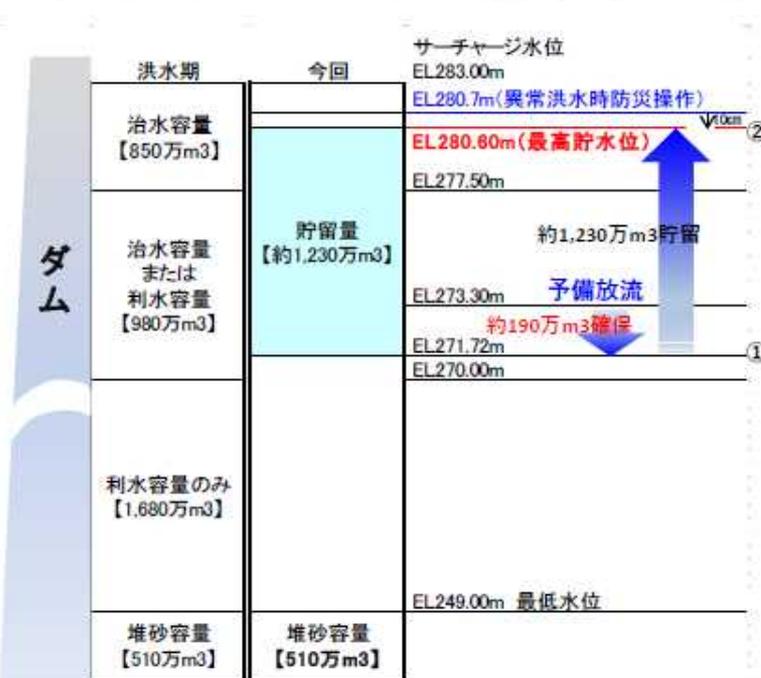
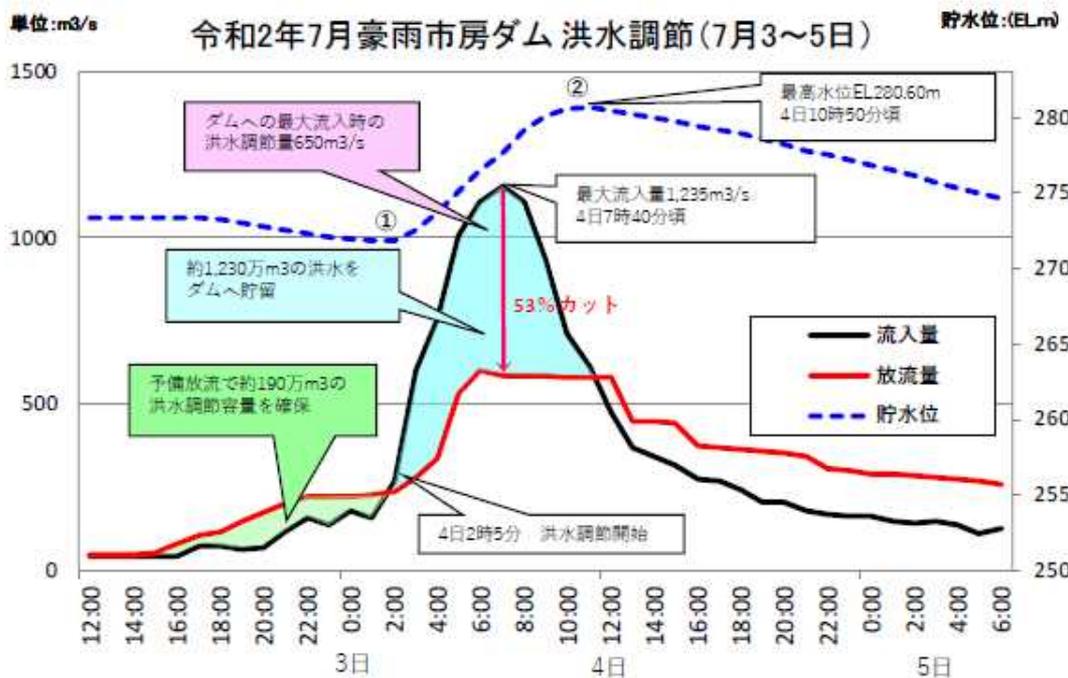
- 7月3日15時から7月4日2時頃まで予備放流を実施し、事前にダムの水位を低下。
- 予備放流を実施したことにより、洪水調節容量約190万m³を追加して、合計約1,620万m³確保できた。
- 最大流入時において流入量の約5割にあたる650m³/sをダムに貯めて、下流河川の水位を低減。
- 雨量や流入量の予測に基づき操作を行い、異常洪水時防災操作を行う状況とならなかった。

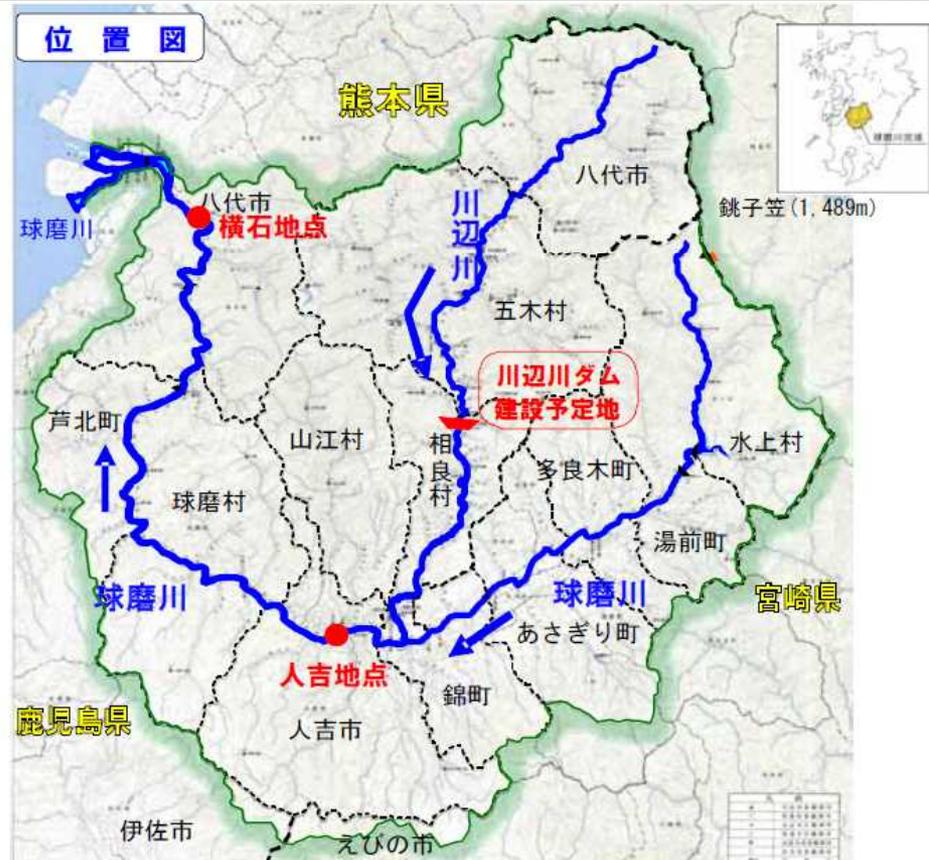
◆川辺川ダム諸元

- 川辺川ダムは、球磨川の最大支川である川辺川の球磨川合流点から約20km上流の集水面積470 km²の地点に計画されており、この集水面積は、人吉地点上流域面積1,137km²の約4割の割合を占める。
- 川辺川ダム計画では、洪水調節の他にかんがい用水の確保など利水容量の確保も計画されており、1億3千3百万m³の総貯水容量のうち、洪水調節容量は8千4百万m³としていた。
- なお、かんがい用水【農水省】は平成19年1月、発電【電源開発(株)】は平成19年6月に撤退を表明。

川辺川ダム
ダムの形式	アーチ式コンクリートダム
堤高	107.5 m
集水面積	470.0 km ²
総貯水容量	133,000千m ³
洪水調節容量	84,000千m ³ ※
