水田圃場施設を利用した 新しい洪水導水方法の提案と 流域治水実証実験

研究開発しようとする技術の概要

農事暦を考慮し、農業用排水路ネットワークにおける背水現象を利用した積極的な洪水導水方法を提案するとともに、実証実験することで本手法の導入可能性を評価

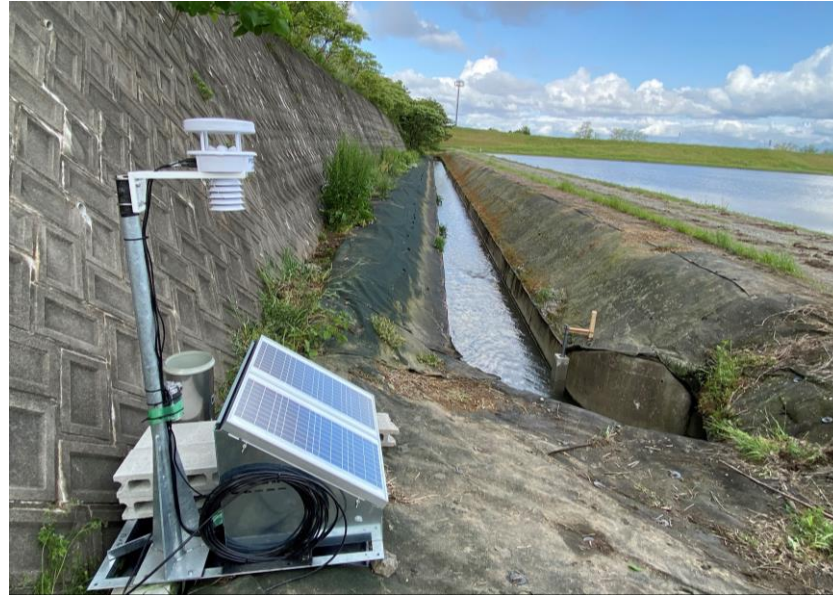
気象観測機材と排水路水位計

- 地元の農家の方々に観測機材設置に関する説明会を実施
- 排水路の水位変化，圃場内の水の動態を把握するため，排水路に水位計を4か所，圃場内に22か所水位計を設置
- タイムラプスカメラを設置し，排水路の様子を10分間隔で撮影中

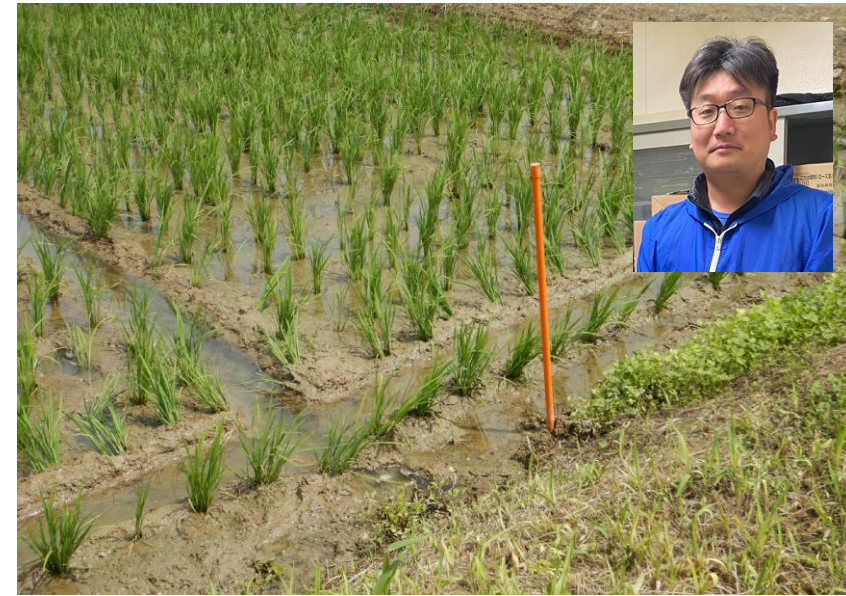
圃場の水位計

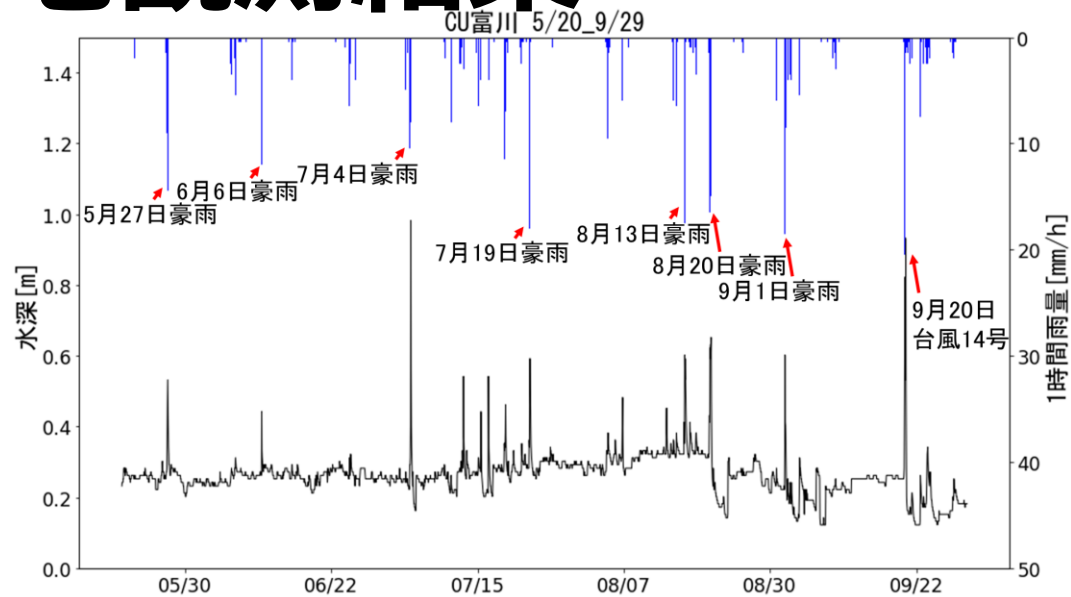
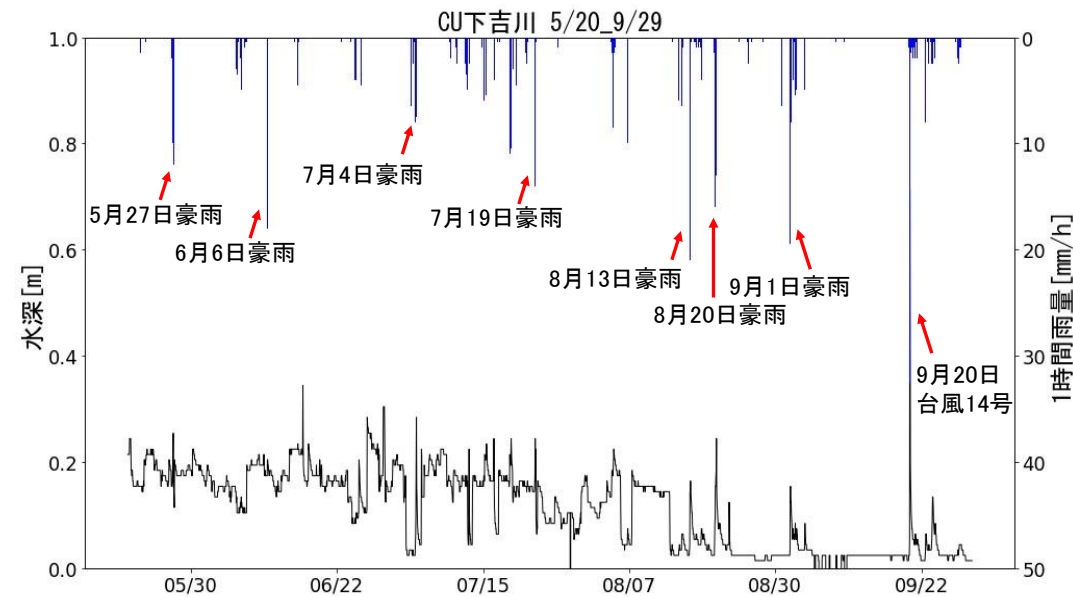
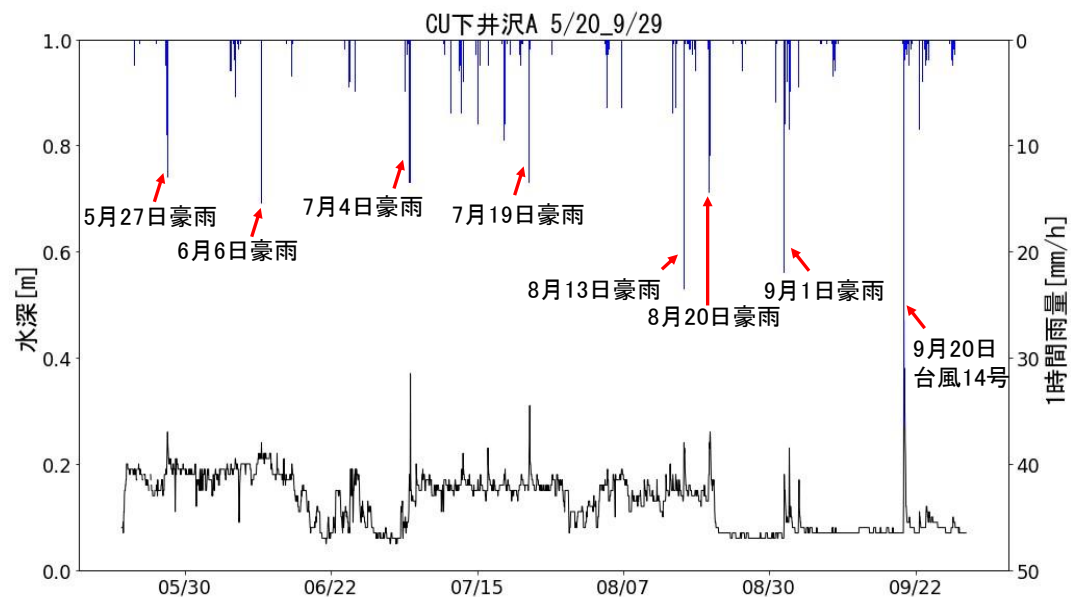
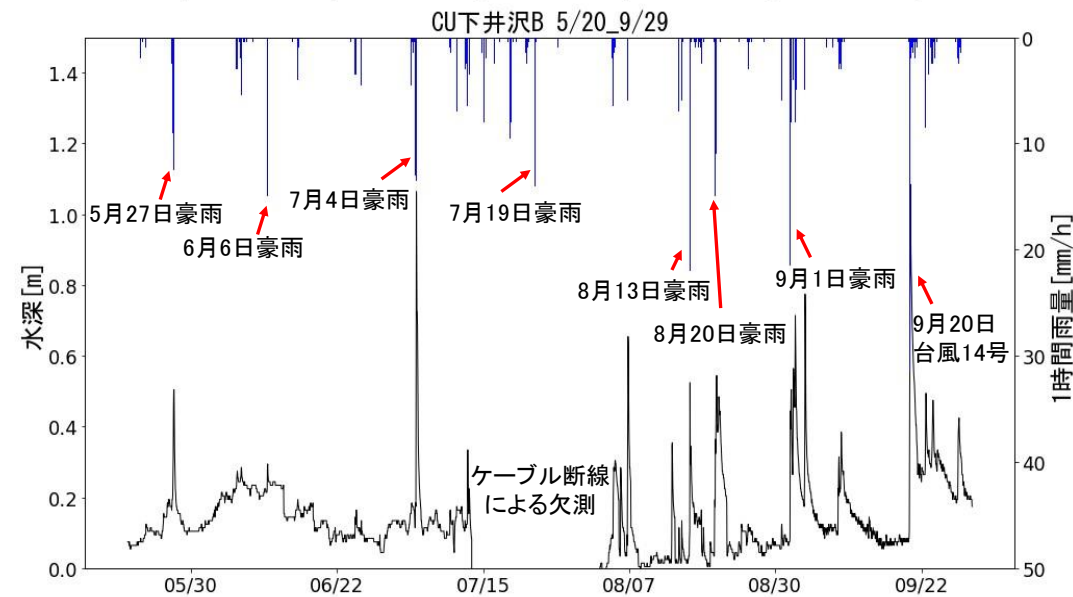
現地観測結果

豪雨により1m近く急に水位が上昇する様子を確認

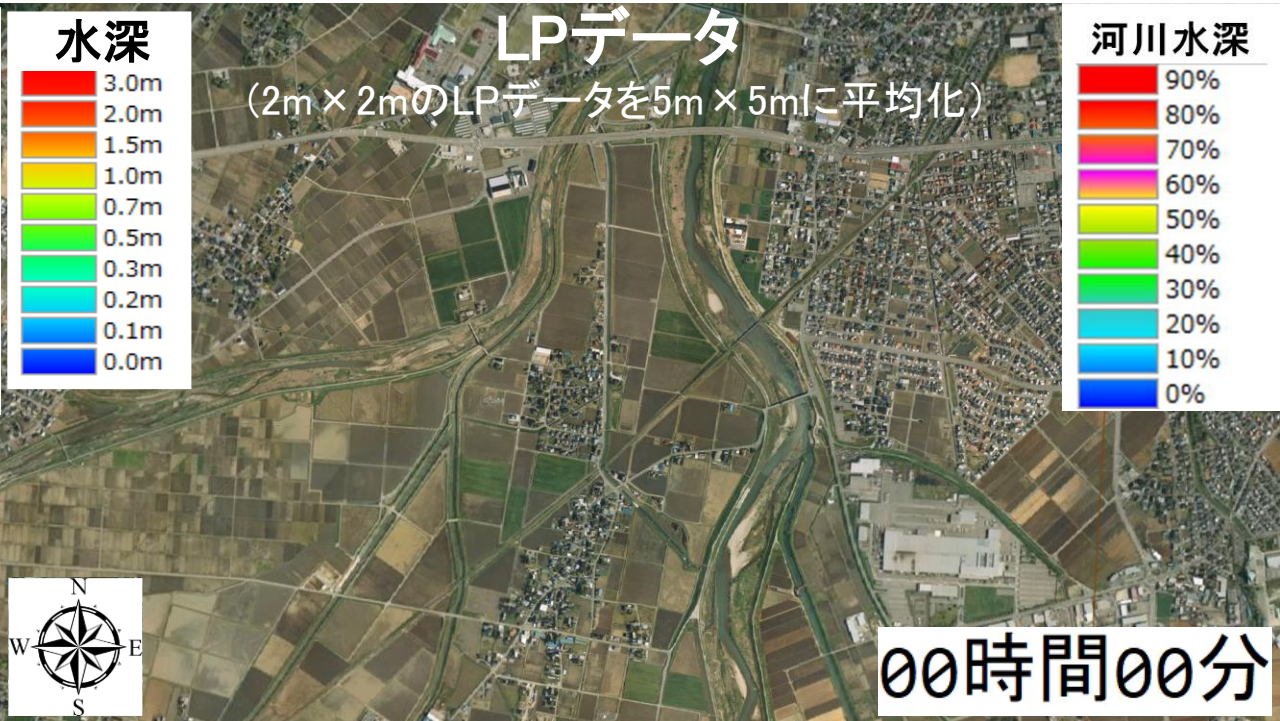
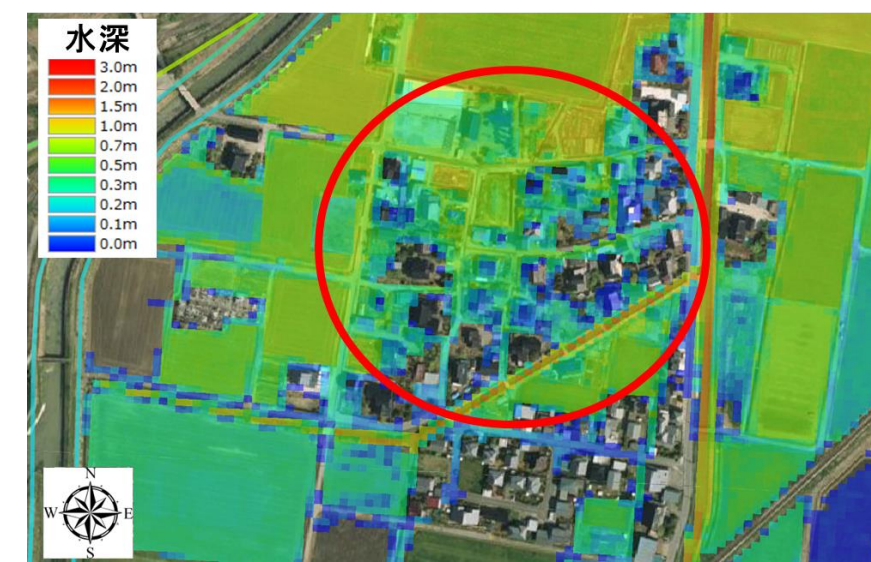
空間解像度の違いによる計算結果の相違

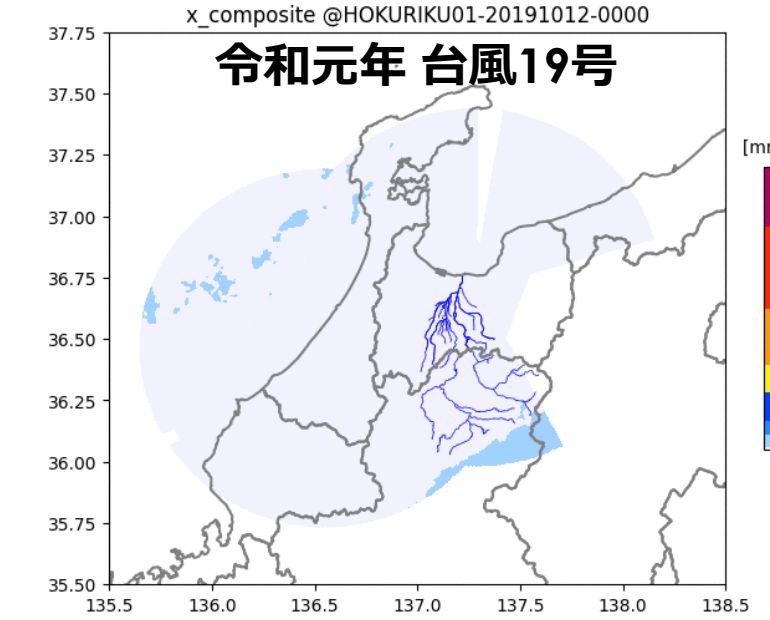
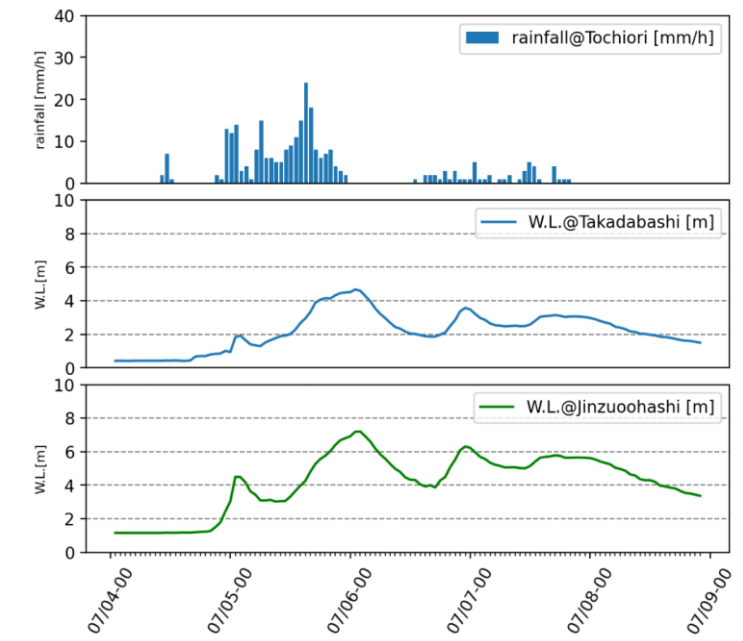
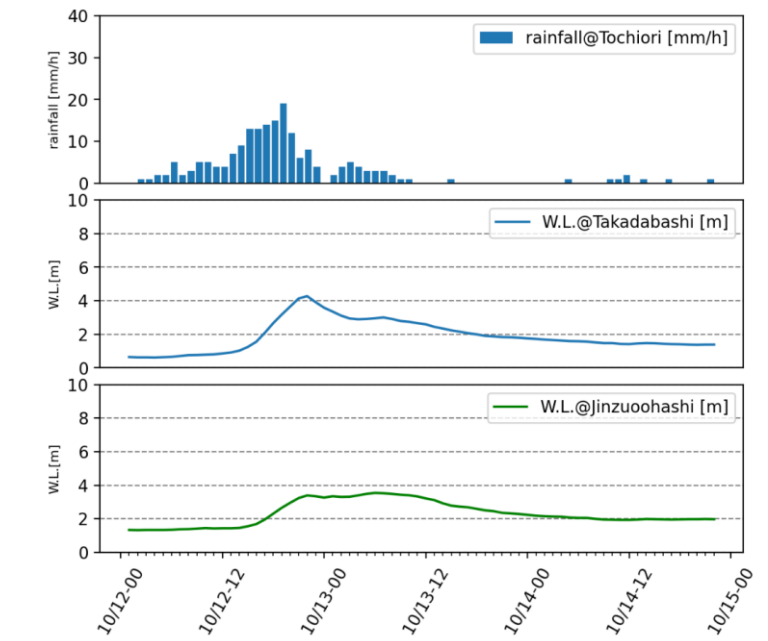
雨量分布と神通大橋・高田橋のハイドログラフ
